VALEC Engenharia, Construções e Ferrovias S.A.	TERMO DE REFERÊNCIA N° 05/2018	
DIRETORIA DE ENGENHARIA	SUCON	
Contratação de empresa para execução de serviços complementares de obras ferroviárias, localizados no lote 4F da FIOL.	25/10/2018	
	Revisão: 2	Folha: 1 / 172

TERMO DE REFERÊNCIA PARA CONTRATAÇÃO DE EMPRESA PARA EXECUÇÃO DE SERVIÇOS COMPLEMENTARES DE OBRAS FERROVIÁRIAS, LOCALIZADOS NO LOTE 4F DA FERROVIA DE INTEGRAÇÃO OESTE-LESTE.

<small>SUPRO SISTEMAS DE GESTÃO DE PROJETOS</small>	
Título: Relatório de levantamento de quantitativos para manutenção Lote 4F: km 968+430 ao km 1145+885,315				Folha	Revisão
				1	0
FICHA DE VISTORIA TÉCNICA					
KM INICIAL	KM FINAL	DATA DA INSPEÇÃO	UTM	ESTE	NORTE
968+430	975+930	24/04/18	23	766.878,00	8.419.759,00

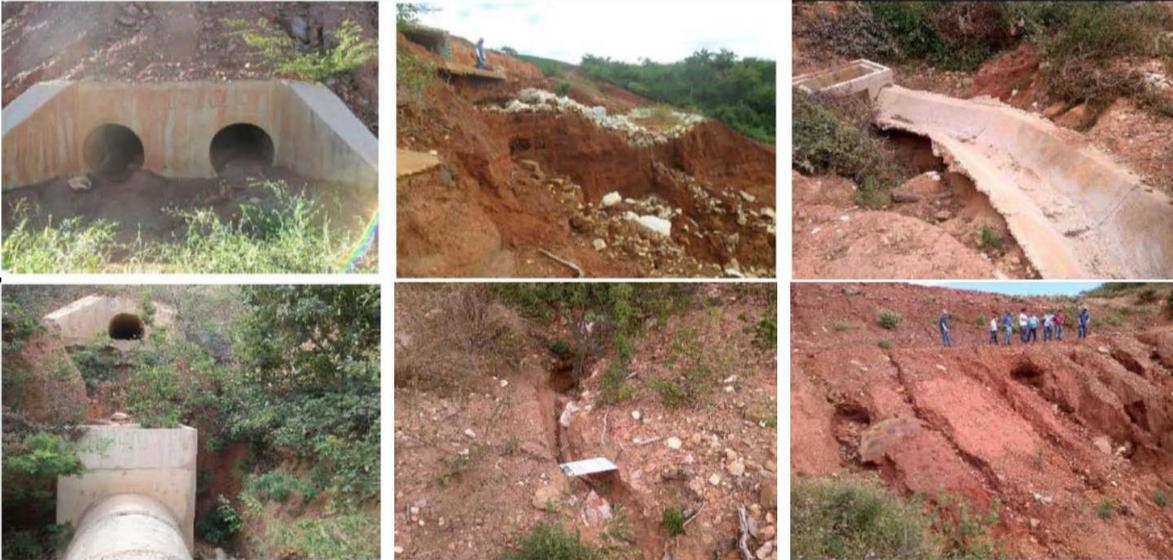
F. DOMINIO	LADO:	CORTE :	ATERRO:		
X	LD/LE	X	X		
PROBLEMAS IDENTIFICADOS - RELATORIO					
<ul style="list-style-type: none"> - Erosões (nos taludes de aterro/corte, entradas/saídas dos dispositivos de drenagem e OAC's, plataforma, banquetas); - Falta de dispositivos de drenagem; - Falta conexão de ala com a caixa do bueiro a Jusante; - Dispositivos de drenagem obstruídos; - Bueiro soterrado; - PG desnivelada.

MEDIDAS E AÇÕES CORRETIVAS					
<ul style="list-style-type: none"> - Reconformação de erosões (52.549,0) m³, bota fora (3.559,0) m³; - Tela metálica ancorada (25,0) m², Tirante em bloco (4,0) m, Bate-choco (100,0) m², Desmonte de rocha (2,0) m³; - Contenção com gabião caixa (16,0) und, Colchão reno (1.693,00) m², Rip-rap solo-cimento (174,0) m³, Solo-semente (49,0) m³, Enrocamento (230,0) m³; - Remoção de entulho (23,0) m³, Limpeza de sarjeta (450,0) m, valetas (56,0) m e descidas (162,0) m, Limpeza de bueiro (59,0) m³ e desobstrução (191,0) m³; - Execução de dispositivos de drenagem: valeta em degraus (2.814,0) m, valeta de concreto (478,0) m, drenagem de banquetas (59,0) m, Sarjetas (311,0) m, executar TSS; - Caixa coletora (15,0) und, Dissipador de bueiro (2,0) und, Dissipador de descida (25,0) und, Desc. em degraus (589,0) m, Desc. rápida (529,0) m, Desc. Bueiro Tubular (36,0) m, Desc. Bueiro Celular (62,0) m; - Execução de hidrossemeadura convencional e hidrossemeadura com proteção de tela vegetal; - Desm. Dest. Limpeza e estocamento, roçada manual, limpeza de camada vegetal, enleivamento, manutenção de caminho de serviço e recuperação/execução de cercas; - Parte das soluções adotadas para os problemas de estabilização e tratamento de erosões, estão representadas de forma ilustrativas nos desenhos: 80-DES-0800G-29-8001, 80-DES-0800G-29-8002, 80-DES-0800G-29-8003 e 80-DES-0800G-29-8004.

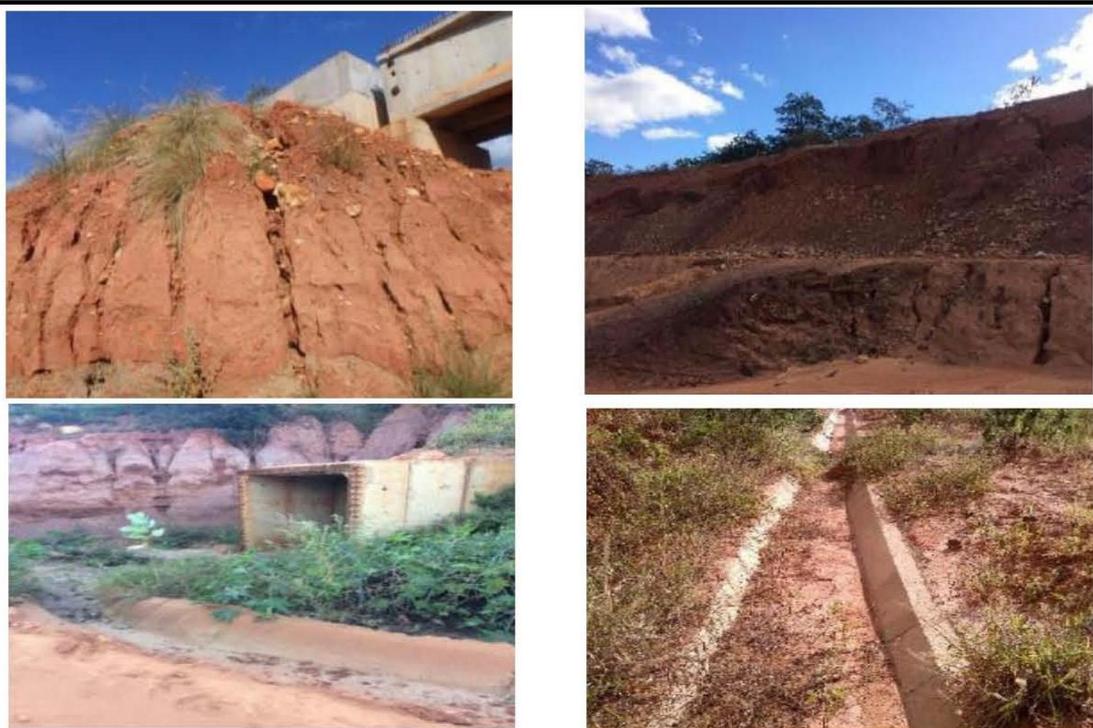
F. DOMÍNIO	LADO:	CORTE :	ATERRO:			
X	LD/LE	X	X			
PROBLEMAS IDENTIFICADOS - RELATÓRIO						
<p>Erosões e sulcos nos taludes de aterro, corte, aterro de encontro com a OAE(Brejinho II), nas entradas/saídas dos dispositivos de drenagem;</p> <ul style="list-style-type: none"> - Falta de dispositivos de drenagem (valetas, sarjetas, descida d'água em degrau, alas de bueiros); - Aplicação de Hidrossemeadura nos taludes de corte e aterro; - Limpeza e desobstrução dos dispositivos de drenagem.

MEDIDAS E AÇÕES CORRETIVAS						
<ul style="list-style-type: none"> - Reconfirmação de erosões (20.881,00) m³, bota fora (3.383,0) m³; - Bate-choco (100,0) m², Desmonte de rocha (2,0) m³; - Rip-rap solo-cimento (535,0) m³, Solo-semente (243,0) m³, Enrocamento (730,0) m³; - Implantação de Sinalização (6,0) m²; - Limpeza de valetas (327,0) m e desobstrução de bueiro (35,0) m³; - Execução de dispositivos de drenagem: valeta em degraus (815,0) m, valeta de concreto (245,0) m, drenagem de banqueta (810,0) m, Sarjetas (25,0) m, TSS (7,0) m; - Caixa coletora (1,0) und, Dissipador de bueiro (1,0) und, Dissipador de descida (4,0) und, Desc. em degraus (121,0) m, Desc. rápida (229,0) m, Bueiro Tubular (40,0) m; - Execução de hidrossemeadura convencional e hidrossemeadura com proteção de tela vegetal; - Desm. Dest. Limpeza e estocamento, roçada manual, limpeza de camada vegetal, enlevamento, manutenção de caminho de serviço e recuperação/ execução de cercas; <p>Parte das soluções adotadas para os problemas de estabilização e tratamento de erosões, estão representadas de forma ilustrativas nos desenhos: 80-DES-0800G-29-8001, 80-DES-0800G-29-8002, 80-DES-0800G-29-8003 e 80-DES-0800G-29-8004.</p>

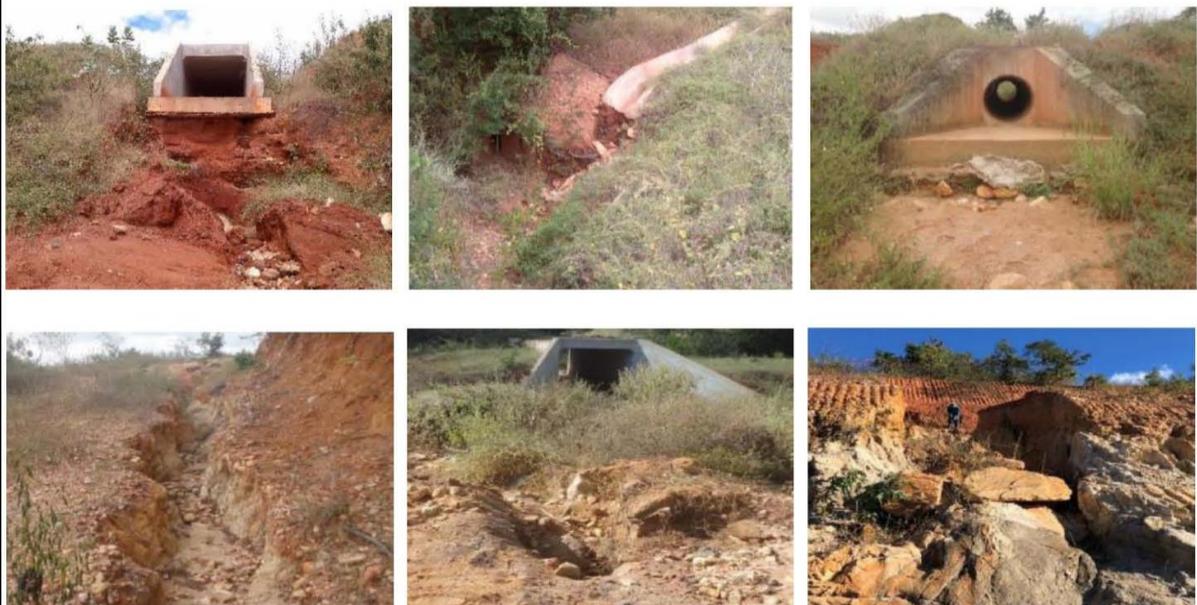
F. DOMÍNIO	LADO:	CORTE :	ATERRO:			
X	LD/LE	X	X			
PROBLEMAS IDENTIFICADOS - RELATORIO						
<ul style="list-style-type: none"> - Erosão provocada pela não execução de dispositivo de drenagem, tais quais: sarjeta de aterro, sarjeta de banqueta, sarjeta de corte, valeta de proteção de corte e aterro; - Presença de erosão a montante e jusante de bueiro; - Presença de pequeno talvegue provocando erosão; - Presença de erosões e sulcos ao longo do talude de corte; - Corte iniciado e não finalizado com bastante erosões ao longo do corte; - Falta de dissipador de energia; - PG captando águas pluviais, aterro escavado para implantação da PG e sem recobrimento; - Falta de descida d'água; - Talude natural na Ala jusante do Bueiro km 989+385, impedindo escoamento; - Valetas com interrupção em função de erosões.

MEDIDAS E AÇÕES CORRETIVAS						
<ul style="list-style-type: none"> - Reconformação de erosões (22.496,0) m³, bota fora (1.660,0) m³; - Tela metálica ancorada (50,0) m², Tirante em bloco (8,0) m, Bate-choco (3.200,0) m², Desmonte de rocha (31,0) m³; - Contenção em Rip-rap solo-cimento (678,0) m³, Solo-semente (227,0) m³, Enrocamento (1710,0) m³; - Implantação de Sinalização (17,0) m²; - Executar desobstrução de bueiro(30,0) m³; - Execução de dispositivos de drenagem: valeta em degraus (1595,0) m, valeta de concreto (479,0) m, drenagem de banquetas (600,0) m, Sarjetas (910,0) m, executar TSS; - Dissipador de bueiro (1,0) und, Dissipador de descida (6,0) und, Desc. em degraus (230,0) m, Desc. rápida (600,0) m, Bueiro Celular (8,0) m; - Execução de hidrossemeadura convencional e hidrossemeadura com proteção de tela vegetal; - Desm. Dest. Limpeza e estocamento, roçada manual, limpeza de camada vegetal, enleivamento, manutenção de caminho de serviço e recuperação/execução de cercas; <p>Parte das soluções adotadas para os problemas de estabilização e tratamento de erosões, estão representadas de forma ilustrativas nos desenhos: 80-DES-0800G-29-8001, 80-DES-0800G-29-8002, 80-DES-0800G-29-8003 e 80-DES-0800G-29-8004.</p>

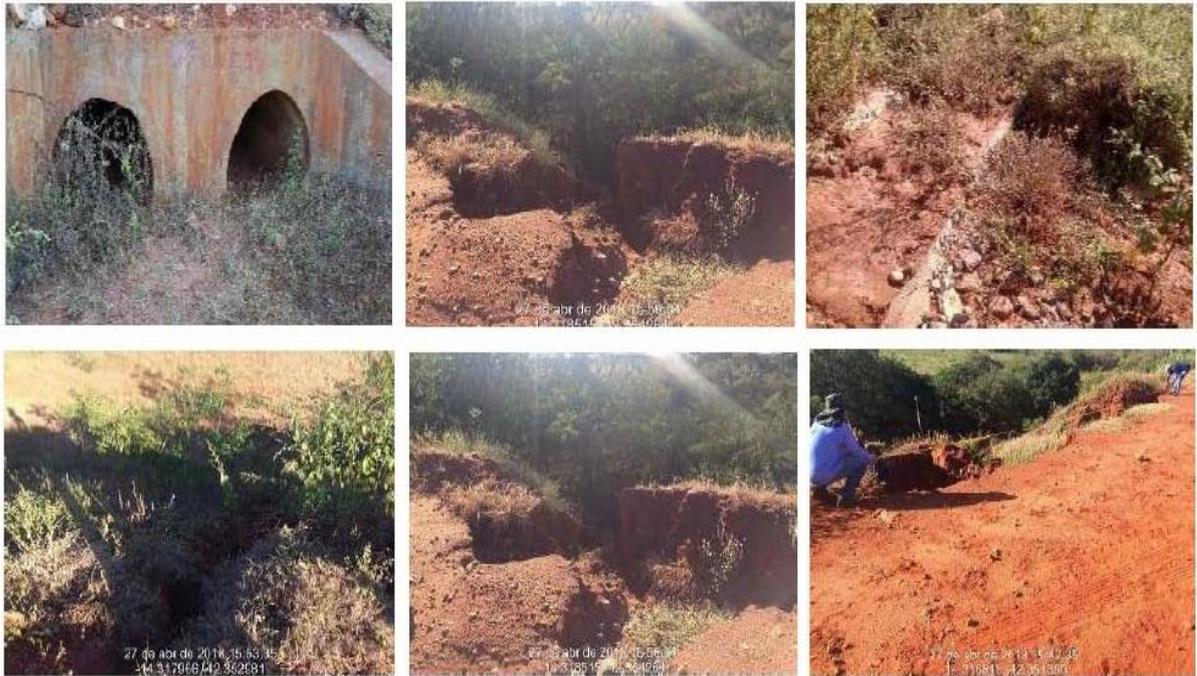
F. DOMINIO	LADO:	CORTE:	ATERRO:			
X	LD/LE	X	X			
PROBLEMAS IDENTIFICADOS - RELATORIO						
<ul style="list-style-type: none"> - Erosões e sulcos (nos taludes de aterro, corte, nas entradas/saídas dos dispositivos de drenagem); - Falta de dispositivos de drenagem (valetas, sarjetas, descida d'água em degrau, TSS); - Dispositivos de drenagem superficial existentes deteriorados; - Dispositivos de drenagem superficial existentes obstruídos.

MEDIDAS E AÇÕES CORRETIVAS						
<ul style="list-style-type: none"> - Reconfirmação de erosões (6.538,0) m³, bota fora (1.880) m³; - Tela metálica ancorada (45,0) m², Tirante em bloco (8,0) m, Bate-choco (2.580,0) m², Desmonte de rocha (25,0)m²; - Contenção com Rip-rap solo-cimento (130,0) m³, Solo-semente (5,0) m³, Enrocamento (973,0) m³, Manutenção de bacia de contenção (100,0) m³; - Implantação de Sinalização (6,0) m²; - Desobstrução de bueiro (110,0) m³; - Execução de dispositivos de drenagem: valeta em degraus (1020,0) m, valeta de concreto (306,0) m, drenagem de banquetas (1.850,0) m, Sarjetas (2.709,0) m, aplicar TSS; - Dissipador de bueiro (1,0) und, Dissipador de descida (14,0) und, Desc. em degraus (91,0) m, Desc. rápida (1.140,0) m, Desc. Bueiro Tubular (7,0) m; - Execução de hidrossemeadura convencional e hidrossemeadura com proteção de tela vegetal; - Desm. Dest. Limpeza e estocamento, roçada manual, limpeza de camada vegetal, enleivamento, manutenção de caminho de serviço e recuperação/execução de cercas; <p>Parte das soluções adotadas para os problemas de estabilização e tratamento de erosões, estão representadas de forma ilustrativas nos desenhos: 80-DES-0800G-29-8001, 80-DES-0800G-29-8002, 80-DES-0800G-29-8003 e 80-DES-0800G-29-8004.</p>

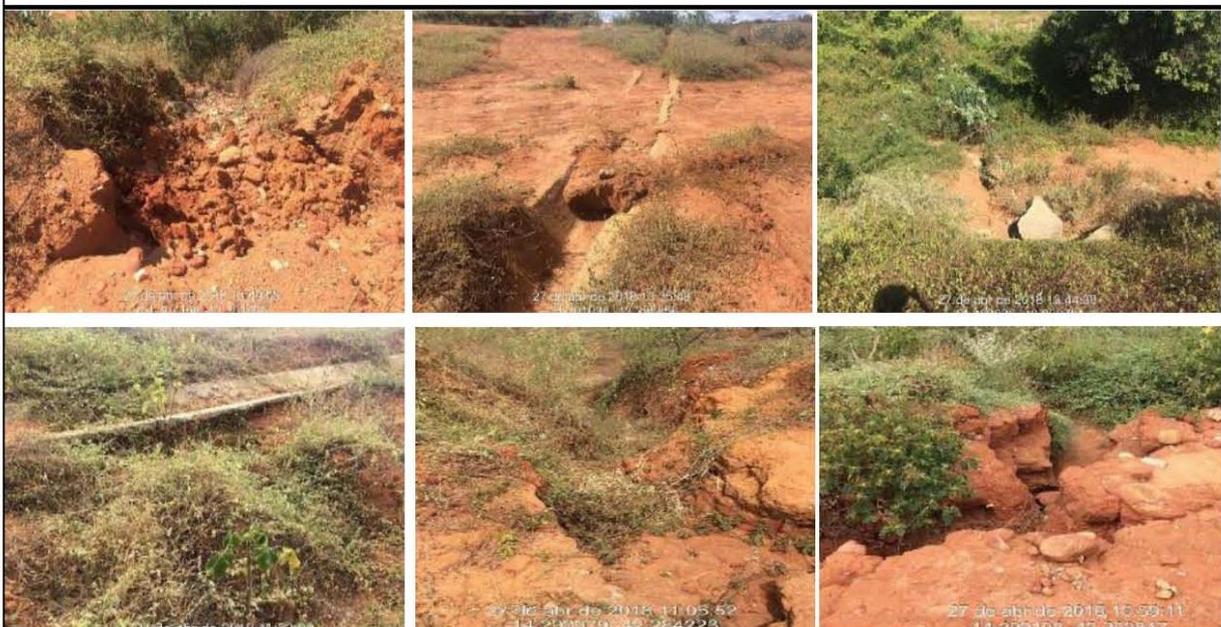
F. DOMÍNIO	LADO:	CORTE :	ATERRO:			
X	LD/LE	X	X			
PROBLEMAS IDENTIFICADOS - RELATÓRIO						
<ul style="list-style-type: none"> - Erosões e sulcos (nos taludes de aterro, corte, nas entradas/saídas dos dispositivos de drenagem); - Falta de dispositivos de drenagem (valetas, sarjetas, descida d'água em degrau, TSS); - Dispositivos de drenagem superficial existentes obstruídos; - Dispositivos de drenagem superficial existentes deteriorados.

MEDIDAS E AÇÕES CORRETIVAS						
<ul style="list-style-type: none"> - Reconformação de erosões (2.588,0) m³, bota fora (1.568,0) m³; - Bate-choco (1.000,0) m², Desmonte de rocha (10,0) m³; - Enrocamento (96,0) m³, Manutenção de bacia de contenção (130,0) m³; - Remoção de entulho (70,0) m³, Limpeza de valetas (121,0) m; - Execução de dispositivos de drenagem: valeta em degraus (320,0) m, valeta de concreto (96,0) m, valeta vegetal (208,0) m, Sarjeta (1.909,0), aplicação de TSS; - Dissipador de descida (2,0) und, Desc. rápida (30,0) m; - Execução de hidrossemeadura convencional e hidrossemeadura com proteção de tela vegetal; - Desm. Dest. Limpeza e estocamento, roçada manual, limpeza de camada vegetal, enleivamento, manutenção de caminho de serviço e recuperação/execução de cercas; <p>Parte das soluções adotadas para os problemas de estabilização e tratamento de erosões, estão representadas de forma ilustrativas nos desenhos: 80-DES-0800G-29-8001, 80-DES-0800G-29-8002, 80-DES-0800G-29-8003 e 80-DES-0800G-29-8004.</p>

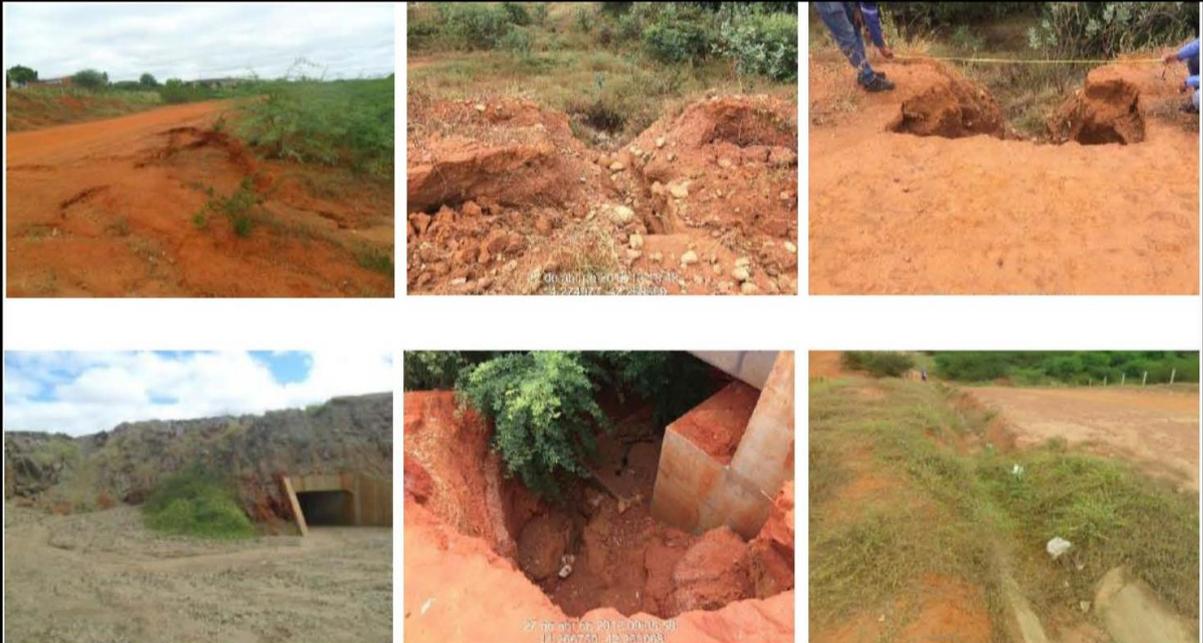
F. DOMÍNIO	LADO:	CORTE :	ATERRO:			
X	LD/LE	X	X			
PROBLEMAS IDENTIFICADOS - RELATORIO						
<ul style="list-style-type: none"> - Erosões e sulcos (nos taludes de aterro/corte, entradas/saídas dos dispositivos de drenagem e OAC's, caminho de serviço, banquetas, encontro da OAE); - Falta de dispositivos de drenagem; - Valeta interrompida por PN; - Dispositivos de drenagem obstruídos; - PN obstruída.

MEDIDAS E AÇÕES CORRETIVAS						
<ul style="list-style-type: none"> - Reconformação de erosões (4.180,0) m³, bota fora (180,0) m³; - Enrocamento (23,0) m³; - Regularização do talude (96,0) m³, Remoção de entulho (412,0) m³, Limpeza de valetas (30,0) m, Limpeza de bueiro (18,0) m³; - Execução de dispositivos de drenagem: valeta em degraus (135,0) m, valeta de concreto (41,0) m, Sarjetas (2.360,0) m, aplicar TSS; - Dissipador de descida (9) und, Desc. rápida (163,0) m; - Execução de hidrossemeadura convencional e hidrossemeadura com proteção de tela vegetal; - Desm. Dest. Limpeza e estocamento, roçada manual, limpeza de camada vegetal, enleivamento, manutenção de caminho de serviço e recuperação/execução de cercas; <p>Parte das soluções adotadas para os problemas de estabilização e tratamento de erosões, estão representadas de forma ilustrativas nos desenhos: 80-DES-0800G-29-8001, 80-DES-0800G-29-8002, 80-DES-0800G-29-8003 e 80-DES-0800G-29-8004.</p>

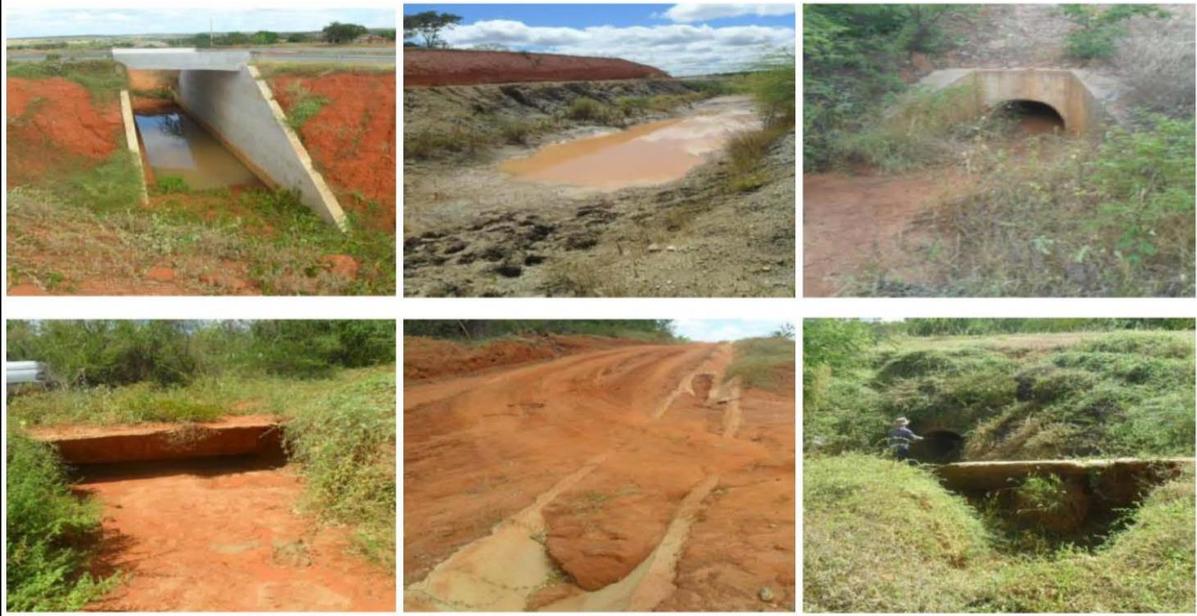
F. DOMÍNIO	LADO:	CORTE :	ATERRO:			
X	LD/LE	X	X			
PROBLEMAS IDENTIFICADOS - RELATORIO						
<ul style="list-style-type: none"> - Erosão provocada pela não execução de dispositivo de drenagem, tais quais: sarjeta de aterro, sarjeta de banquetas, sarjeta de corte, valeta de proteção de corte e aterro; - Falta de descida d'água; - Presença de erosão a montante e jusante de bueiro; - Alargamento - PI - sob BA, obstrução sem encaminhamento; - Acúmulo de água sem encaminhamento; - Presença de erosões e sulcos ao longo do talude de corte e aterro; - Dispositivos de drenagem obstruídos: Bueiro, valeta; - Dispositivos com base descalçada, presença de ponto baixo próximo a PG; - Descida natural da água em aterro.

MEDIDAS E AÇÕES CORRETIVAS						
<ul style="list-style-type: none"> - Reconformação de erosões (4.586) m³, bota fora (2.736) m³; - Colchão reno (740) m², Rip-rap solo-cimento (7) m³, Solo-semente (3) m³, Enrocamento (14) m³; - Remoção de entulho (11) m³, Limpeza de valetas (147) m, Limpeza de bueiro (31) m³ e Desobstrução de bueiro (120) m³; - Execução de dispositivos de drenagem: valeta em degraus (105) m, valeta de concreto (32) m, valeta vegetal (517) m, Execução de TSS; - Dissipador de bueiro (1) und, Dissipador de descida (5) und, Desc. rápida (103) m; - Execução de hidrossemeadura convencional e hidrossemeadura com proteção de tela vegetal; - Desm. Dest. Limpeza e estocamento, roçada manual, limpeza de camada vegetal, enleivamento, manutenção de caminho de serviço e recuperação/execução de cercas; - Parte das soluções adotadas para os problemas de estabilização e tratamento de erosões, estão representadas de forma ilustrativas nos desenhos: 80-DES-0800G-29-8001, 80-DES-0800G-29-8002, 80-DES-0800G-29-8003 e 80-DES-0800G-29-8004;

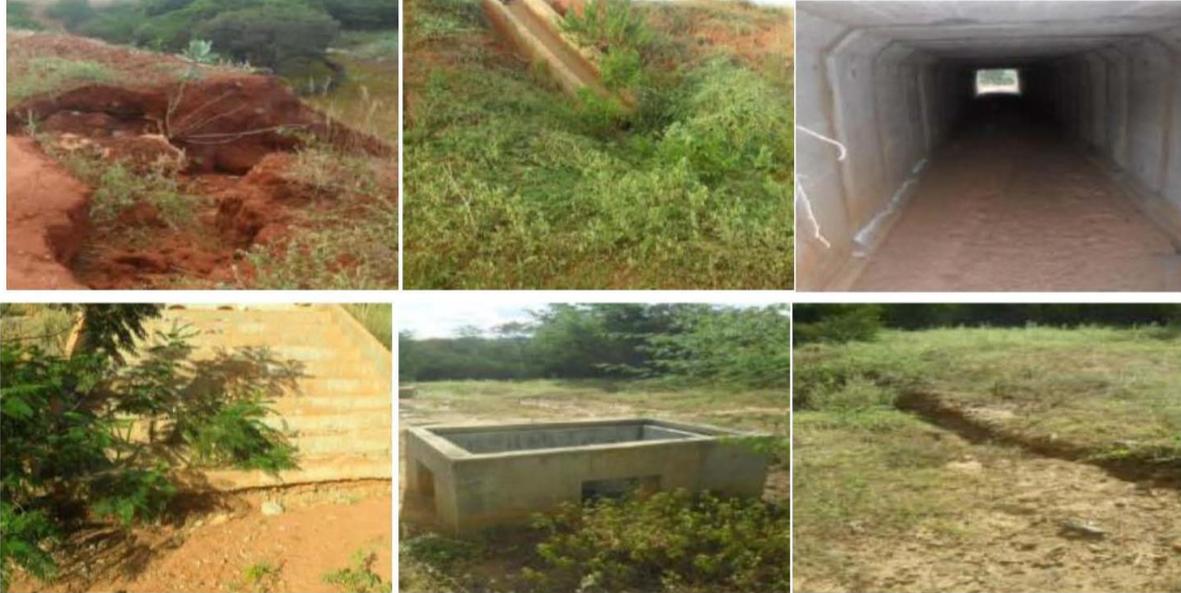
F. DOMINIO	LADO:	CORTE :	ATERRO:				
X	LD/LE	X	X				
PROBLEMAS IDENTIFICADOS - RELATÓRIO							
<p>Erosão provocada pela não execução de sarjeta de aterro, sarjeta de banqueteta, sarjeta de corte, valeta de proteção de corte e aterro;</p> <ul style="list-style-type: none"> - Falta de descida d'água; - Presença de erosão à montante e jusante de bueiro; - Acumulo de água na sarjeta de banqueteta; - Presença de erosões e sulcos ao longo do talude de corte e aterro; - Dispositivos de drenagem obstruídos e/ou sujo: Bueiro, valeta; - Dispositivos de drenagem danificados; - Bueiros descalçados na base jusante.

MEDIDAS E AÇÕES CORRETIVAS							
<ul style="list-style-type: none"> - Reconformação de erosões (2.036,0) m³, bota fora (558,0) m³; - Bate-choco (3.100,0) m², Desmonte de rocha (25,0) m³; - Enrocamento (14,0) m³; - Limpeza de valetas (15,0) m, Limpeza de bueiro (54,0) m³ e desobstrução (97,0) m²; - Execução de dispositivos de drenagem: valeta em degraus (390,0) m, valeta de concreto (117,0) m, Sarjetas (4,0) m; - Caixa coletora (1,0) und, Dissipador de descida (13,0) und, Desc. rápida (289,0) m, Desc. Bueiro Tubular (1,0) m; - Execução de hidrossemeadura convencional e hidrossemeadura com proteção de tela vegetal; - Desm. Dest. Limpeza e estocamento, roçada manual, limpeza de camada vegetal, enleivamento, manutenção de caminho de serviço e recuperação/execução de cercas; <p>Parte das soluções adotadas para os problemas de estabilização e tratamento de erosões, estão representadas de forma ilustrativas nos desenhos: 80-DES-0800G-29-8001, 80-DES-0800G-29-8002, 80-DES-0800G-29-8003 e 80-DES-0800G-29-8004.</p>

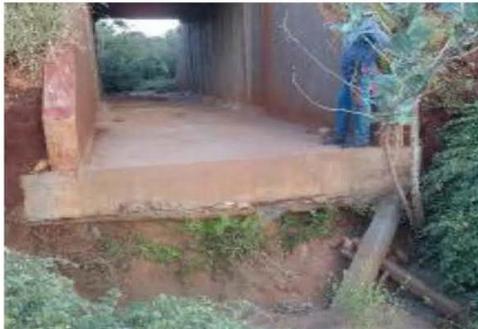
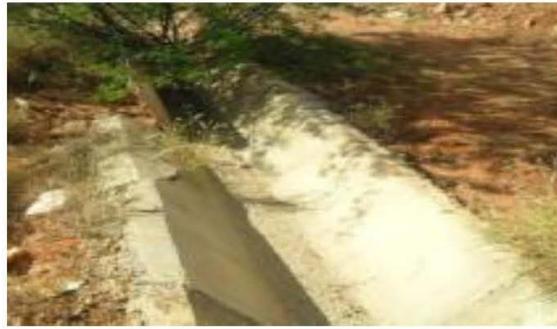
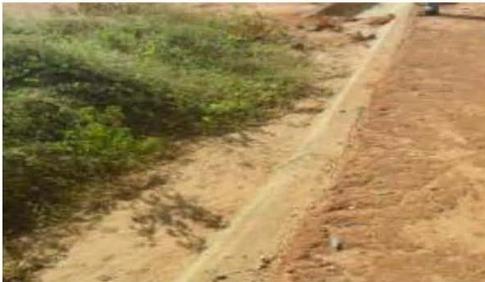
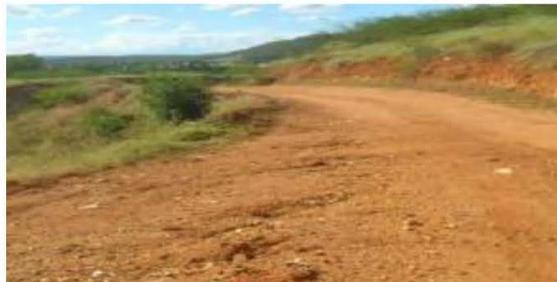
F. DOMÍNIO	LADO:	CORTE :	ATERRO:			
X	LD/LE	X	X			
PROBLEMAS IDENTIFICADOS - RELATORIO						
<ul style="list-style-type: none"> - Obstrução de ala jusante de bueiro (estrada vicinal provisória); - Inexistência de dispositivos de drenagem, gerando erosões no terreno natural e nos taludes de corte/aterro; - Valeta sem TSS na passagem veicular; - Erosão provocada pela não execução de dispositivo de sarjeta de aterro, sarjeta de banqueteta, sarjeta de corte, valeta de proteção de corte e aterro; - Falta de descida d'água; - Presença de erosão a montante e jusante de bueiro; - Acúmulo de água na sarjeta de banqueteta; - Presença de erosões e sulcos ao longo do talude de corte e aterro; - Dispositivos de drenagem obstruídos e/ou sujo: Bueiro, valeta; - Dispositivos de drenagem danificados. 						
MEDIDAS E AÇÕES CORRETIVAS						
<ul style="list-style-type: none"> - Reconformação de erosões (4.944,0) m³, bota fora (1.303,0) m³; - Tela metálica ancorada (400,0) m²; - Rip-rap solo-cimento (21,0) m³, Solo-semente (11,0) m³; - Desobstrução de Bueiro (69,0) m³; - Execução de dispositivos de drenagem: valeta em degraus (112,0) m, valeta de concreto (34,0) m; - Dissipador de descida (3) und; - Execução de hidrossemeadura convencional e hidrossemeadura com proteção de tela vegetal; - Desm. Dest. Limpeza e estocamento, roçada manual, limpeza de camada vegetal, enleivamento, manutenção de caminho de serviço e recuperação/execução de cercas; <p>Parte das soluções adotadas para os problemas de estabilização e tratamento de erosões, estão representadas de forma ilustrativas nos desenhos: 80-DES-0800G-29-8001, 80-DES-0800G-29-8002, 80-DES-0800G-29-8003 e 80-DES-0800G-29-8004.</p>

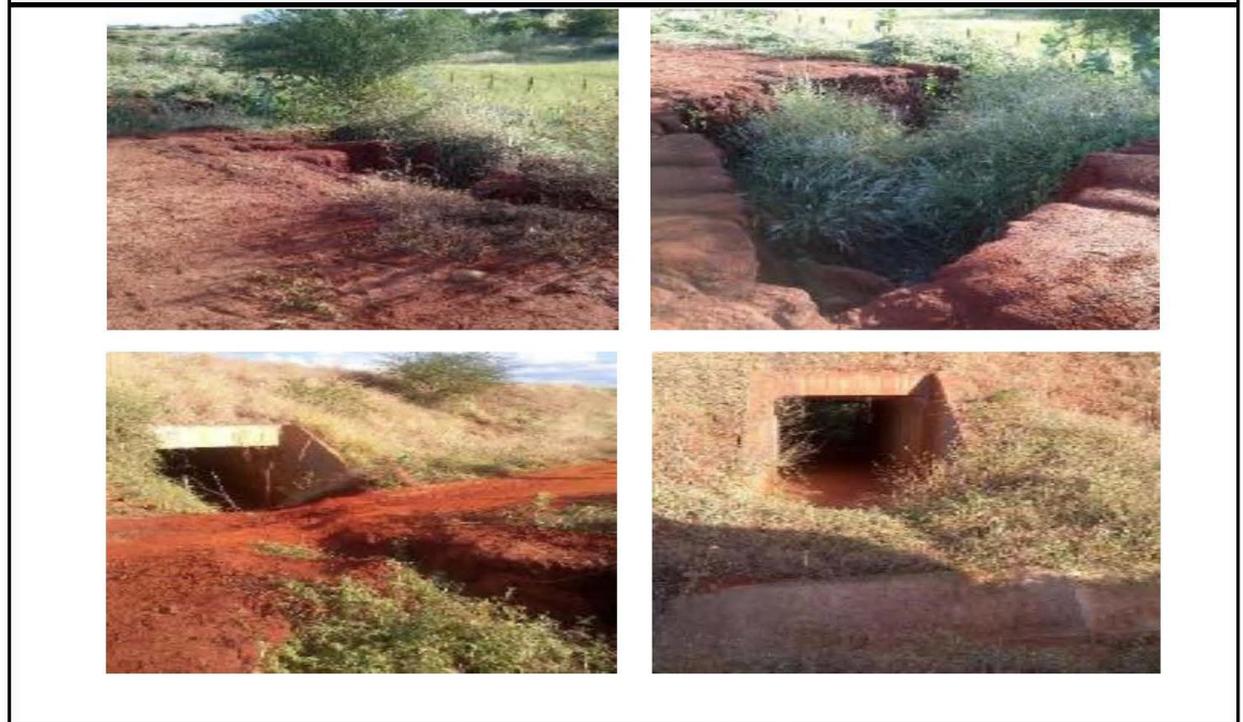
PROBLEMAS IDENTIFICADOS - RELATÓRIO	
<ul style="list-style-type: none"> - Obstrução de ala jusante de bueiro (estrada vicinal provisória); - Inexistência de dispositivos de drenagem, gerando erosões no terreno natural e nos taludes de corte/aterro; - Valeta sem TSS na passagem veicular.

MEDIDAS E AÇÕES CORRETIVAS
<ul style="list-style-type: none"> - Reconformação de erosões (518,0) m³, bota fora (100,0) m³; - Enrocamento (36,0) m³; - Execução de dispositivos de drenagem: valeta em degraus (300,0) m, valeta de concreto (90,0) m, drenagem de banquetas (100,0) m, executar TSS; - Dissipador de descida (6,0) und, Desc. rápida (100,0) m; - Execução de hidrossemeadura convencional e hidrossemeadura com proteção de tela vegetal; - Desm. Dest. Limpeza e estocamento, roçada manual, limpeza de camada vegetal, enleivamento, manutenção de caminho de serviço e recuperação/execução de cercas; <p>Parte das soluções adotadas para os problemas de estabilização e tratamento de erosões, estão representadas de forma ilustrativas nos desenhos: 80-DES-0800G-29-8001, 80-DES-0800G-29-8002, 80-DES-0800G-29-8003 e 80-DES-0800G-29-8004.</p>

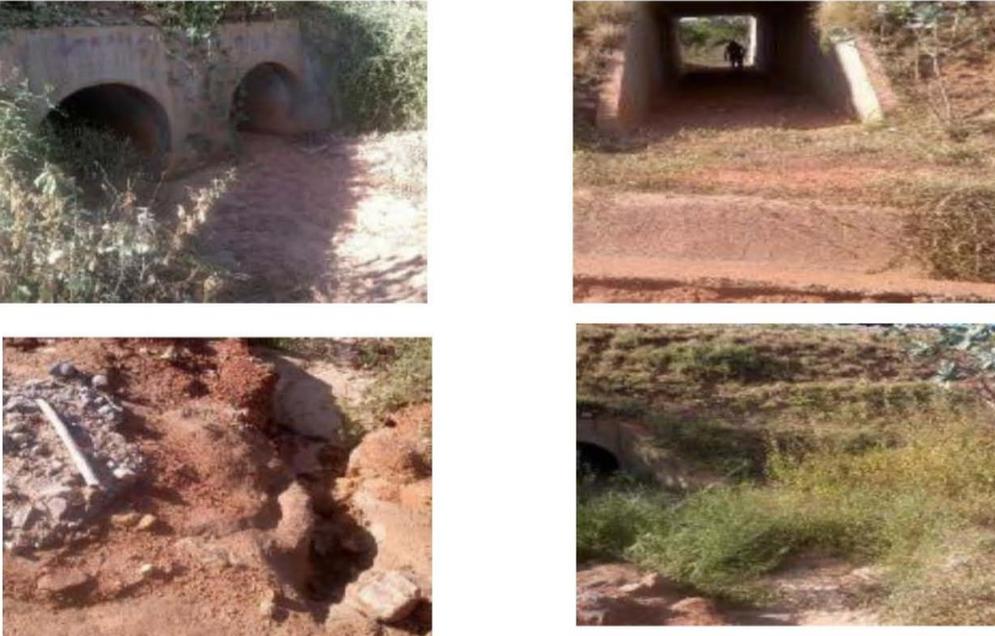
F. DOMÍNIO	LADO:	CORTE :	ATERRO:			
X	LD/LE	X	X			
PROBLEMAS IDENTIFICADOS - RELATORIO						
<ul style="list-style-type: none"> - Inexistência de dispositivos de drenagem, gerando erosões no terreno natural e nos taludes de corte/aterro; - Valeta sem TSS na passagem veicular; - Dispositivos de drenagem existentes obstruídos.

MEDIDAS E AÇÕES CORRETIVAS						
<ul style="list-style-type: none"> - Reconformação de erosões (10) m³; - Bate-choco (200) m², Desmonte de rocha (2) m²; - Enrocamento (11) m³, - Executar TSS; - Dissipador de descida (3) und; - Execução de hidrossemeadura convencional e hidrossemeadura com proteção de tela vegetal; - Desm. Dest. Limpeza e estocamento, roçada manual, limpeza de camada vegetal, enleivamento, manutenção de caminho de serviço e recuperação/execução de cercas; <p>Parte das soluções adotadas para os problemas de estabilização e tratamento de erosões, estão representadas de forma ilustrativas nos desenhos: 80-DES-0800G-29-8001, 80-DES-0800G-29-8002, 80-DES-0800G-29-8003 e 80-DES-0800G-29-8004.</p>

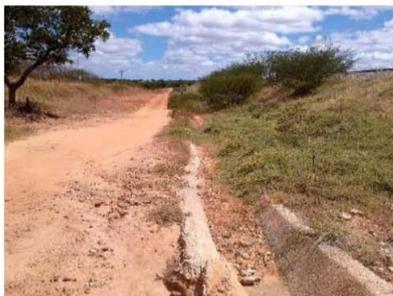
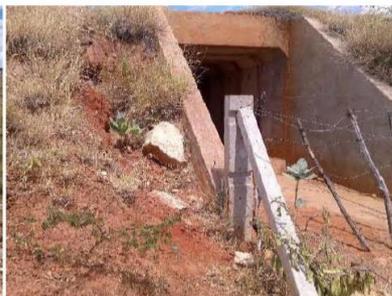
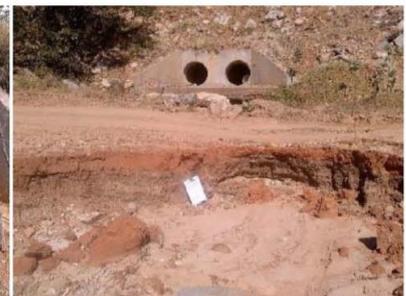
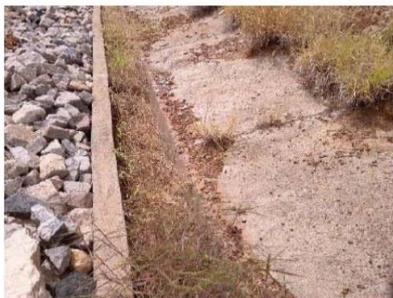
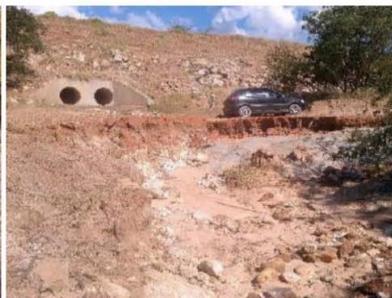
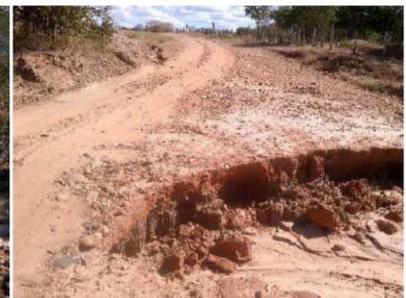
Título: Relatório de levantamento de quantitativos para manutenção Lote 4F: km 968+430 ao km 1145+885,315					Folha	Revisão
					1	0
FICHA DE VISTORIA TÉCNICA						
KM INICIAL	KM FINAL	DATA DA INSPEÇÃO	UTM	ESTE	NORTE	
1049+041	1056+541	26/04/18	23	820.701,00	8.443.508,00

F. DOMÍNIO	LADO:	CORTE :	ATERRO:			
X	LD/LE	X	X			
PROBLEMAS IDENTIFICADOS - RELATÓRIO						
<p>Erosões e sulcos (nos taludes de aterro/corte, entradas/saídas dos dispositivos de drenagem e OAC's, caminho de serviço, banquetas, encontro da OAE);</p> <ul style="list-style-type: none"> - Falta de dispositivos de drenagem (descida); - Dispositivos de drenagem obstruídos (valeta, sarjeta, bueiro); - Falta de dispositivos de Transposição de Segmento de Valeta (TSS). 						
MEDIDAS E AÇÕES CORRETIVAS						
<ul style="list-style-type: none"> - Reconformação de erosões (209,0) m²; - Bate-choco (1.060,0) m², Desmonte de rocha (8,0) m²; - Rip-rap solo-cimento (78,0) m³, Enrocamento (29,0) m³; - Limpeza de valetas (70,0) m, Desobstrução de bueiro (109,0) m³; - Execução de dispositivos de drenagem: valeta em degraus (220,0) m, valeta de concreto (66,0) m, Executar TSS; - Dissipador de descida (2,0) und, Desc. em degraus (7,0) m; - Execução de hidrossemeadura convencional e hidrossemeadura com proteção de tela vegetal; - Desm. Dest. Limpeza e estocamento, roçada manual, limpeza de camada vegetal, enleivamento, manutenção de caminho de serviço e recuperação/execução de cercas; <p>Parte das soluções adotadas para os problemas de estabilização e tratamento de erosões, estão representadas de forma ilustrativas nos desenhos: 80-DES-0800G-29-8001, 80-DES-0800G-29-8002, 80-DES-0800G-29-8003 e 80-DES-0800G-29-8004.</p>

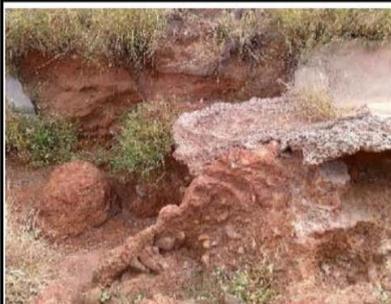
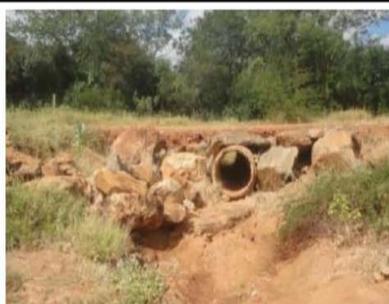
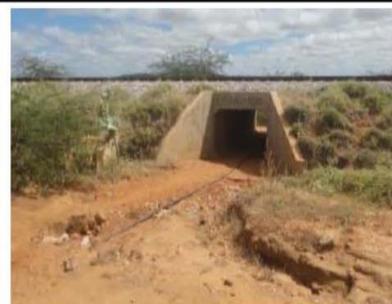
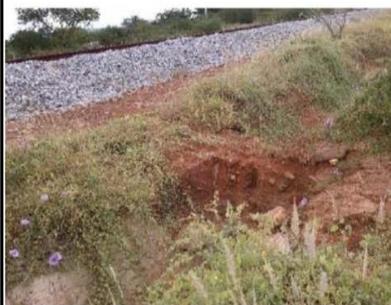
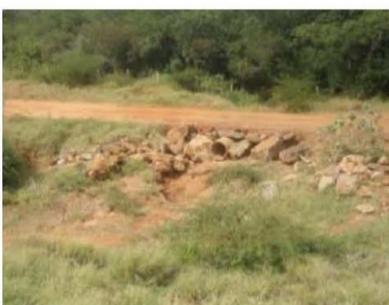
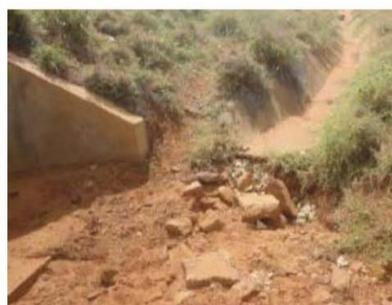
Título: Relatório de levantamento de quantitativos para manutenção Lote 4F: km 968+430 ao km 1145+885,315					Folha	Revisão
					1	0
FICHA DE VISTORIA TÉCNICA						
KM INICIAL	KM FINAL	DATA DA INSPEÇÃO	UTM	ESTE	NORTE	
1056+541	1061+800	26/04/18	24	178.078,00	8.442.287,00

F. DOMINIO	LADO:	CORTE :	ATERRO:			
X	LD/LE	X	X			
PROBLEMAS IDENTIFICADOS - RELATORIO						
<ul style="list-style-type: none"> - Erosões e sulcos (nos taludes de aterro/corte, entradas/saídas dos dispositivos de drenagem e OAC's, caminho de serviço, banquetas, encontro da OAE); - Falta de dispositivos de drenagem; - Dispositivos de drenagem obstruídos. 						
MEDIDAS E AÇÕES CORRETIVAS						
<ul style="list-style-type: none"> - Reconformação de erosões (264) m²; - Limpeza de valetas (167) m, Limpeza de bueiro (54) m²; - Execução de dispositivos de drenagem: valeta em degraus (60) m, valeta de concreto (18) m; - Dissipador de bueiro (1) und, Dissipador de descida (2) und, Desc. em degraus (28) m; - Execução de hidrossemeadura convencional e hidrossemeadura com proteção de tela vegetal; - Desm. Dest. Limpeza e estocamento, roçada manual, limpeza de camada vegetal, enleivamento, manutenção de caminho de serviço e recuperação/execução de cercas; <p>Parte das soluções adotadas para os problemas de estabilização e tratamento de erosões, estão representadas de forma ilustrativas nos desenhos: 80-DES-0800G-29-8001, 80-DES-0800G-29-8002, 80-DES-0800G-29-8003 e 80-DES-0800G-29-8004.</p>

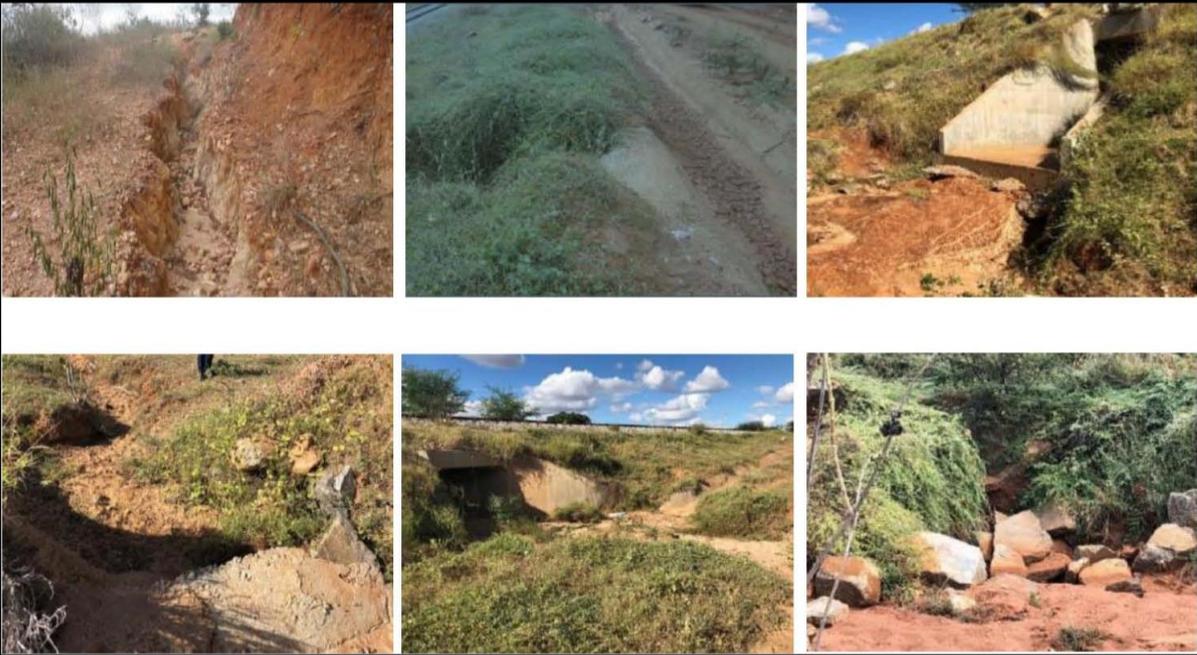
F. DOMÍNIO	LADO:	CORTE :	ATERRO:				
X	LD/LE	X	X				
PROBLEMAS IDENTIFICADOS - RELATÓRIO							
<ul style="list-style-type: none"> - Erosões e sulcos (nos taludes de aterro/corte, entradas/saídas dos dispositivos de drenagem e OAC's, banquetas); - Dispositivos de drenagem danificados; - Dispositivos de drenagem obstruídos.

MEDIDAS E AÇÕES CORRETIVAS							
<ul style="list-style-type: none"> - Reconformação de erosões (900,0) m²; - Enrocamento (22,0) m²; - Limpeza de bueiro (54,0) m²; - Execução de dispositivos de drenagem: valeta em degraus (20,0) m, valeta de concreto (6,0) m, Sarjetas (10,0) m; - Dissipador de descida (2,0) und, Desc. em degraus (3,0) m; - Execução de hidrossemeadura convencional e hidrossemeadura com proteção de tela vegetal; - Desm. Dest. Limpeza e estocamento, roçada manual, limpeza de camada vegetal, enlevamento, manutenção de caminho de serviço e recuperação/execução de cercas; - Parte das soluções adotadas para os problemas de estabilização e tratamento de erosões, estão representadas de forma ilustrativas nos desenhos: 80-DES-0800G-29-8001, 80-DES-0800G-29-8002, 80-DES-0800G-29-8003 e 80-DES-0800G-29-8004.

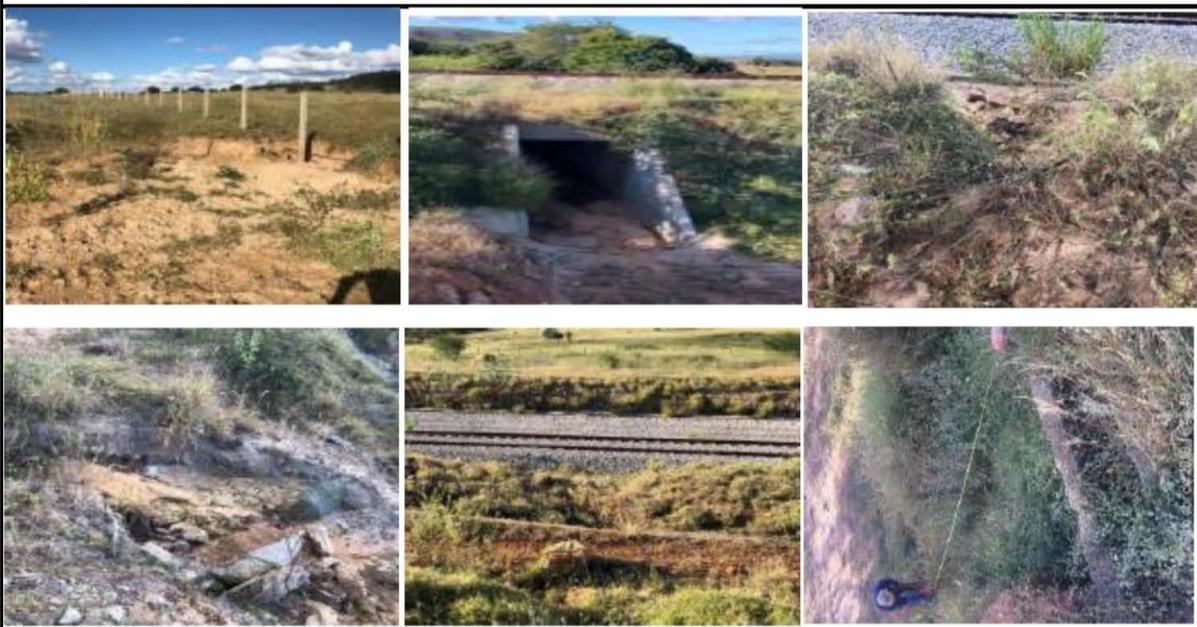
Título: Relatório de levantamento de quantitativos para manutenção Lote 4F: km 968+430 ao km 1145+885,315				Folha	Revisão
				1	0
FICHA DE VISTORIA TÉCNICA					
KM INICIAL	KM FINAL	DATA DA INSPEÇÃO	UTM	ESTE	NORTE
1069+300	1076+800	24/04/18	24	190.307,00	8.443.442,00

F. DOMÍNIO	LADO:	CORTE :	ATERRO:		
X	LD/LE	X	X		
PROBLEMAS IDENTIFICADOS - RELATÓRIO					
<ul style="list-style-type: none"> - Erosões próximos às alas dos bueiros, nos taludes de corte/aterro, terreno natural e estrada de serviço; - Desobstrução de bueiro existente; - Dispositivos de drenagem existentes obstruídos; - Falta de dispositivos de drenagem para controle e prevenção de processos erosivos.

MEDIDAS E AÇÕES CORRETIVAS					
<ul style="list-style-type: none"> - Reconformação de erosões (116,0) m²; - Enrocamento (11,0) m²; - Remoção de entulho (5,0) m², Demolição de concreto (5,0) m², Limpeza de valetas (167,0) m, Limpeza de bueiro (54,0) m²; - Execução de dispositivos de drenagem: valeta em degraus (60,0) m, valeta de concreto (18,0) m, Sarjetas (5,0) - Dissipador de descida (3,0) und, Desc. em degraus (10,0) m, Desc. rápida (3,0) m; - Execução de hidrossemeadura convencional e hidrossemeadura com proteção de tela vegetal; - Desm. Dest. Limpeza e estocamento, roçada manual, limpeza de camada vegetal, enleivamento, manutenção de caminho de serviço e recuperação/execução de cercas; - Parte das soluções adotadas para os problemas de estabilização e tratamento de erosões, estão representadas de forma ilustrativas nos desenhos: 80-DES-0800G-29-8001, 80-DES-0800G-29-8002, 80-DES-0800G-29-8003 e 80-DES-0800G-29-8004.

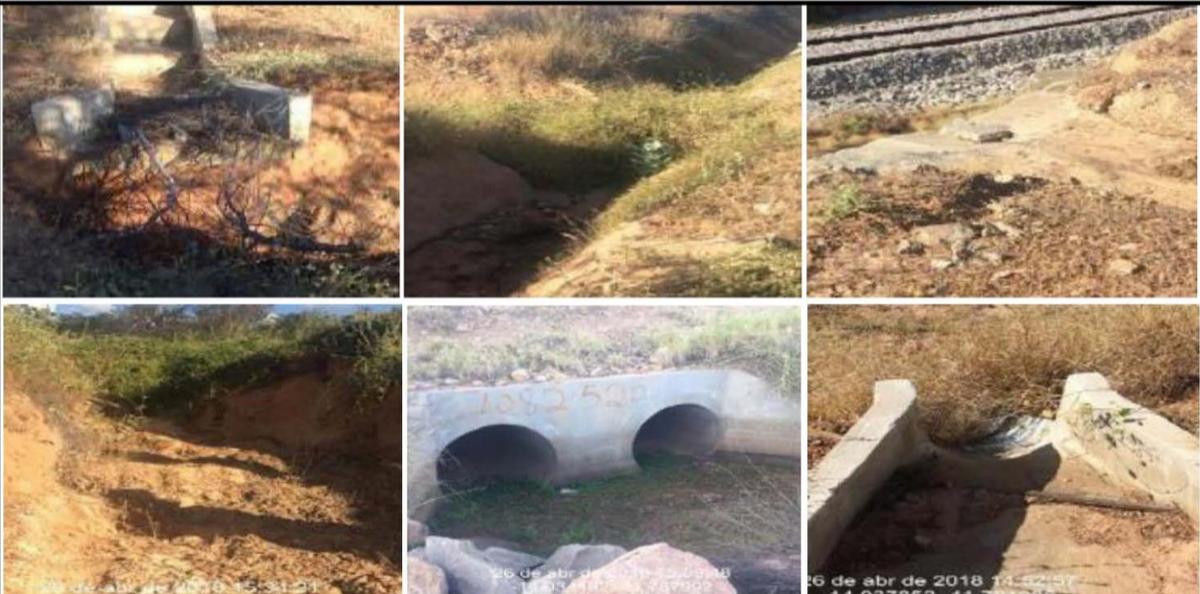
Título: Relatório de levantamento de quantitativos para manutenção Lote 4F: km 968+430 ao km 1145+885,315					Folha	Revisão
					1	0
FICHA DE VISTORIA TÉCNICA						
KM INICIAL	KM FINAL	DATA DA INSPEÇÃO	UTM	ESTE	NORTE	
1076+800	1084+300	26/04/18	23	195.894,00	8.446.035,00

F. DOMÍNIO	LADO:	CORTE :	ATERRO:			
X	LD/LE	X	X			
PROBLEMAS IDENTIFICADOS - RELATÓRIO						
<p>Erosão provocada pela não execução de dispositivo de drenagem, tais quais: sarjeta de aterro, sarjeta de banqueteta,</p> <ul style="list-style-type: none"> - sarjeta de corte, valeta de proteção de corte e aterro; - Falta de descida d'água; - Presença de erosão a montante e jusante de bueiro; - Acumulo de água na sarjeta/valeta; - Presença de erosões e sulcos ao longo do talude de corte e aterro; - Dispositivos de drenagem obstruídos: Bueiro, valeta; - Dispositivos de drenagem danificados; - Falta de dispositivos de drenagem para controle de erosão.

MEDIDAS E AÇÕES CORRETIVAS						
<ul style="list-style-type: none"> - Reconformação de erosões (28,0) m³; - Tirante em bloco (64,0) m, Bate-choco (2.300,0) m², Desmonte de rocha (18,0) m³, Refixação de tela (180,0) m², - Reinstalação de cabo (360,0) m e Limpeza de tela (720,0) m²; - Rip-rap solo-cimento (113,0) m³, Solo-semente (57,0) m³, Enrocamento (186,0) m³; - Remoção de entulho (12,0) m³, Demolição de concreto (2,0) m³, Limpeza (2,0) m; - Execução de dispositivos de drenagem: valeta em degraus (610,0) m, valeta de concreto (183,0) m; - Dissipador de descida (2,0) und, Desc. rápida (13,0) m; - Execução de hidrossemeadura convencional e hidrossemeadura com proteção de tela vegetal; - Desm. Dest. Limpeza e estocamento, roçada manual, limpeza de camada vegetal, enleivamento, manutenção de caminho de serviço e recuperação/execução de cercas; <p>Parte das soluções adotadas para os problemas de estabilização e tratamento de erosões, estão representadas de forma ilustrativas nos desenhos: 80-DES-0800G-29-8001, 80-DES-0800G-29-8002, 80-DES-0800G-29-8003 e 80-DES-0800G-29-8004.</p>

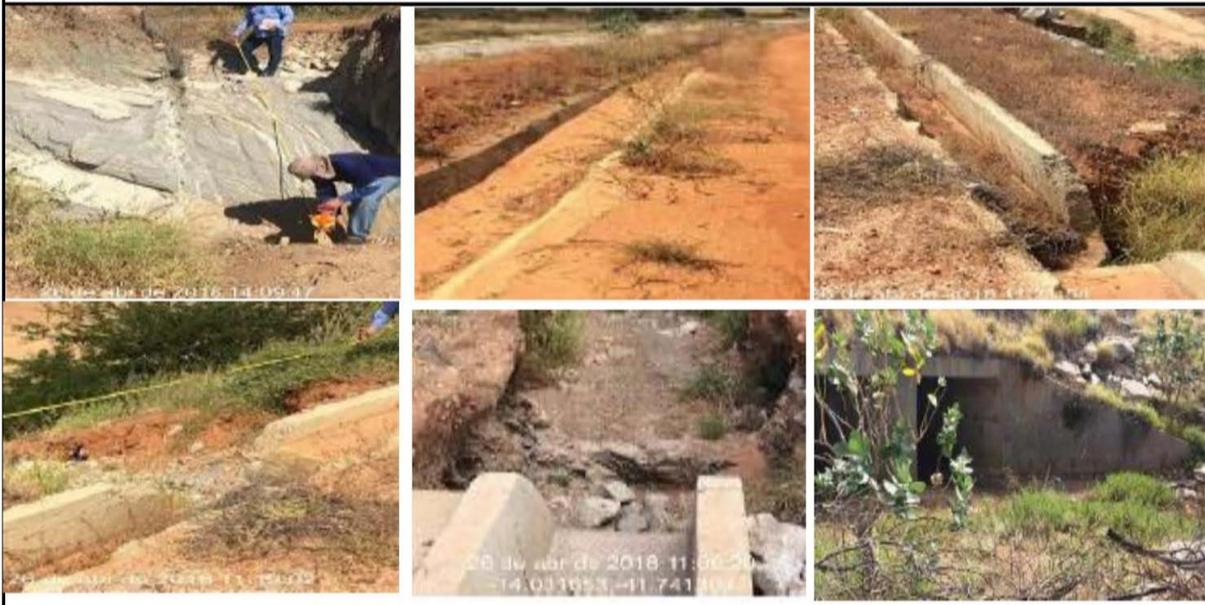
Título: Relatório de levantamento de quantitativos para manutenção Lote 4F: km 968+430 ao km 1145+885,315					Folha	Revisão
					1	0
FICHA DE VISTORIA TÉCNICA						
KM INICIAL	KM FINAL	DATA DA INSPEÇÃO	UTM	ESTE	NORTE	
1084+300	1091+800	26/04/18	24	201.438,00	8.446.595,00

F. DOMINIO	LADO:	CORTE :	ATERRO:			
X	LD/LE	X	X			
PROBLEMAS IDENTIFICADOS - RELATÓRIO						
<ul style="list-style-type: none"> - Erosão provocada pela não execução de dispositivo de drenagem, tais como: sarjeta de aterro, sarjeta de banquetas, sarjeta de corte, valeta de proteção de corte e aterro; - Falta de descida d'água; - Presença de erosão a montante e jusante de bueiro; - Acumulo de água na sarjeta/valeta; - Presença de erosões e sulcos ao longo do talude de corte e aterro; - Dispositivos de drenagem obstruídos: Bueiro, valeta; - Dispositivos de drenagem danificados; - Falta de dispositivos de drenagem para controle de erosão; - Dreno longitudinal profundo inacabado que está causando o solapamento na base da sarjeta.

MEDIDAS E AÇÕES CORRETIVAS						
<ul style="list-style-type: none"> - Reconformação de erosões (5.685) m³, bota fora (4.500) m³; - Tirante em bloco (16) m, Bate-choco (2.520) m², Desmonte de rocha (20) m³; - Enrocamento (198) m³, Manutenção de bacia de contenção (225) m³; - Remoção de entulho (105) m³, Demolição de concreto (75) m³, Limpeza de valetas (299) m, descidas (68) m; - Execução de dispositivos de drenagem: valeta em degraus (608) m, valeta de concreto (182) m, Executar TSS, Dreno longitudinal (1.000) m; - Dissipador de descida (8) und, Desc. rápida (135) m; - Execução de hidrossemeadura convencional e hidrossemeadura com proteção de tela vegetal; - Desm. Dest. Limpeza e estocamento, roçada manual, limpeza de camada vegetal, enleivamento, manutenção de caminho de serviço e recuperação/execução de cercas; <p>Parte das soluções adotadas para os problemas de estabilização e tratamento de erosões, estão representadas de forma ilustrativas nos desenhos: 80-DES-0800G-29-8001, 80-DES-0800G-29-8002, 80-DES-0800G-29-8003 e 80-DES-0800G-29-8004.</p>

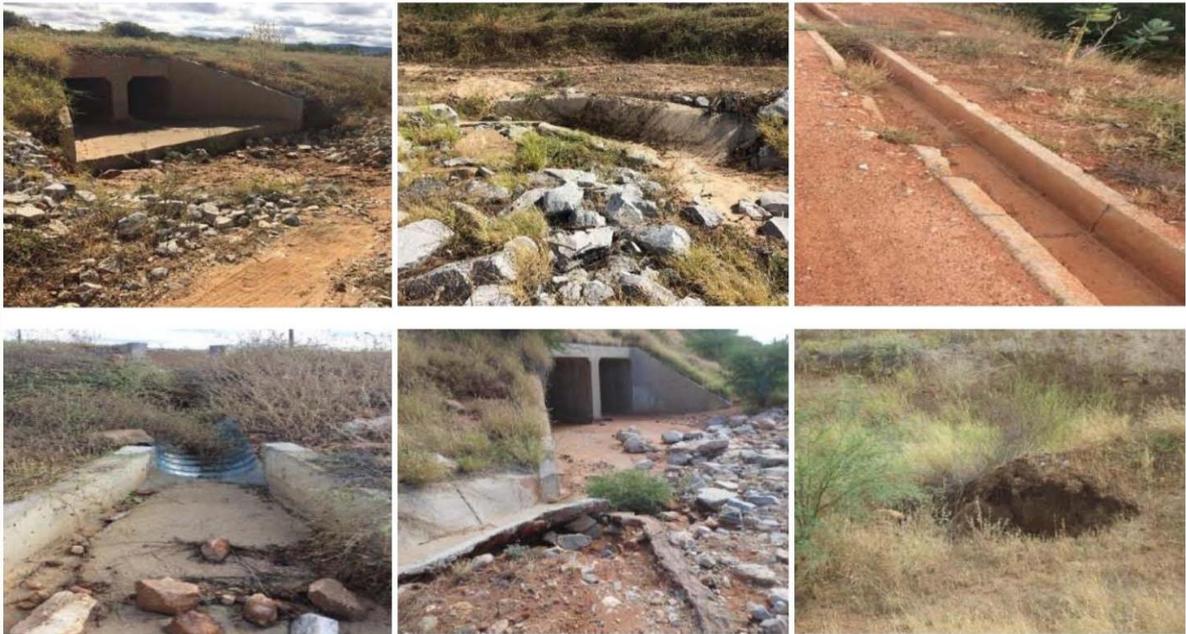
Título: Relatório de levantamento de quantitativos para manutenção Lote 4F: km 968+430 ao km 1145+885,315					Folha	Revisão
					1	0
FICHA DE VISTORIA TECNICA						
KM INICIAL	KM FINAL	DATA DA INSPEÇÃO	UTM	ESTE	NORTE	
1091+800	1097+095	25/04/18	23	208.207,00	8.447.687,80

F. DOMINIO	LADO:	CORTE :	ATERRO:			
X	LD/LE	X	X			
PROBLEMAS IDENTIFICADOS - RELATORIO						
<ul style="list-style-type: none"> - Erosões e sulcos (nos taludes de aterro/corte, entradas/saídas dos dispositivos de drenagem e OAC's (montante e/ou jusante), caminho de serviço, banquetas, encontro da OAE, PG); - Dispositivos de drenagem obstruídos e/ou danificado (valeta, sarjeta, bueiro, descida); - Dispositivos de drenagem descalçado (valeta, sarjeta, OAC); - Blocos de rocha lançados; - Falta de dispositivos de drenagem (descida);

MEDIDAS E AÇÕES CORRETIVAS						
<ul style="list-style-type: none"> - Reconformação de erosões (179,0) m³; - Enrocamento (78,0) m³; - Remoção de entulho (83,0) m³, Demolição de concreto (23,0) m³, Limpeza de valetas (128,0) m; - Execução de dispositivos de drenagem: valeta em degraus (230,0) m, valeta de concreto (69,0) m, Sarjetas (50,0) m, Executar TSS; - Dissipador de bueiro (1,0) und, Dissipador de descida (3,0) und, Desc. em degraus (5,0) m, Desc. rápida (14,0) m; - Execução de hidrossemeadura convencional e hidrossemeadura com proteção de tela vegetal; - Desm. Dest. Limpeza e estocamento, roçada manual, limpeza de camada vegetal, enleivamento, manutenção de caminho de serviço e recuperação/execução de cercas; - Parte das soluções adotadas para os problemas de estabilização e tratamento de erosões, estão representadas de forma ilustrativas nos desenhos: 80-DES-0800G-29-8001, 80-DES-0800G-29-8002, 80-DES-0800G-29-8003 e 80-DES-0800G-29-8004.
