VALEC Engenharia, Construções e Ferrovias S.A.	TERMO DE REFERÊNCIA N° 05/2018	
DIRETORIA DE ENGENHARIA	SUCON	
Contratação de empresa para execução de serviços complementares de obras ferroviárias, localizados no lote 4F da FIOL.	25/10/2018	
	Revisão: 2	Folha: 1 / 172

TERMO DE REFERÊNCIA PARA CONTRATAÇÃO DE EMPRESA PARA EXECUÇÃO DE SERVIÇOS COMPLEMENTARES DE OBRAS FERROVIÁRIAS, LOCALIZADOS NO LOTE 4F DA FERROVIA DE INTEGRAÇÃO OESTE-LESTE.

<small>SUPRO SISTEMAS DE GESTÃO DE PROJETOS</small>	
Título: Relatório de levantamento de quantitativos para manutenção Lote 4F: km 968+430 ao km 1145+885,315				Folha	Revisão
				1	0
FICHA DE VISTORIA TÉCNICA					
KM INICIAL	KM FINAL	DATA DA INSPEÇÃO	UTM	ESTE	NORTE
968+430	975+930	24/04/18	23	766.878,00	8.419.759,00

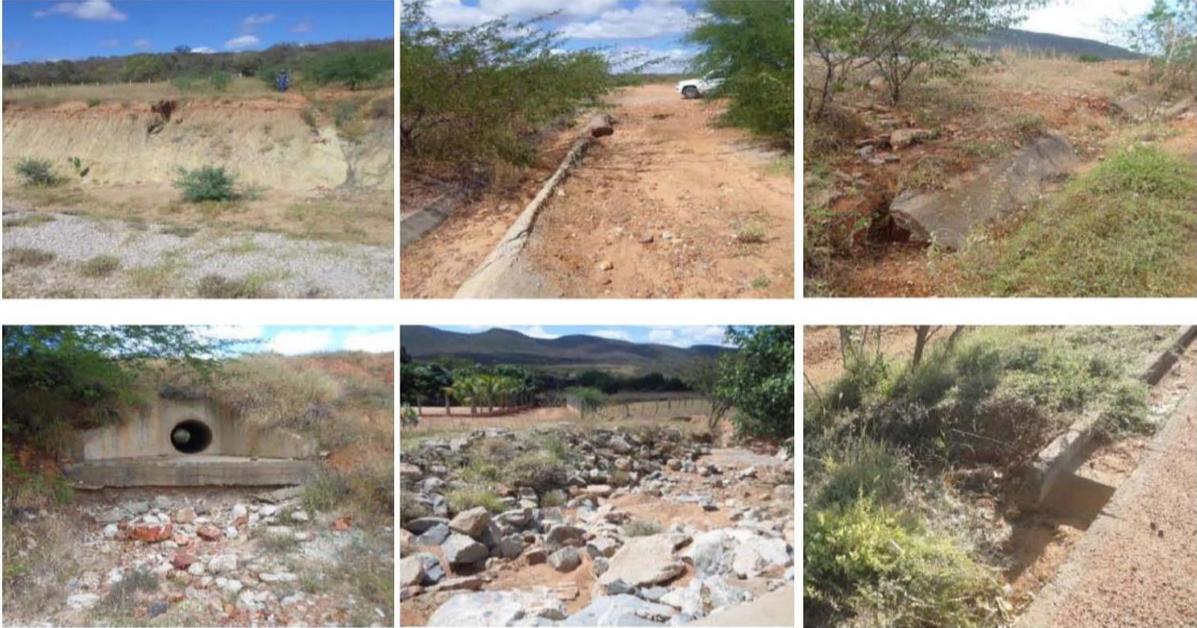
Título: Relatório de levantamento de quantitativos para manutenção Lote 4F: km 968+430 ao km 1145+885,315					Folha	Revisão
					1	0
FICHA DE VISTORIA TÉCNICA						
KM INICIAL	KM FINAL	DATA DA INSPEÇÃO	UTM	ESTE	NORTE	
1097+095	1104+595	25/04/18	24	213.550,00	8.447.444,00

F. DOMÍNIO	LADO:	CORTE :	ATERRO:			
X	LD/LE	X	X			
PROBLEMAS IDENTIFICADOS - RELATÓRIO						
<p>Erosões e sulcos (nos taludes de aterro/corte, entradas/saídas dos dispositivos de drenagem e OAC's (montante e/ou jusante), caminho de serviço, banquetas, encontro da OAE, PG);</p> <ul style="list-style-type: none"> - Dispositivos de drenagem obstruídos e/ou danificado (valeta, sarjeta, bueiro); - Terreno irregular; - Dispositivos de drenagem descalçado (valeta, sarjeta, OAC); - Blocos de rocha lançados; - Falta de dispositivos de drenagem (descida).

MEDIDAS E AÇÕES CORRETIVAS						
<ul style="list-style-type: none"> - Reconformação de erosões (4.065,0) m³, bota fora (2.500,0) m³; - Tela metálica ancorada (360,0) m², Tirante em bloco (24,0) m, Bate-choco (5.440,0) m², Desmonte de rocha (38,0) m²; - Rip-rap solo-cimento (133,0) m³, Enrocamento (325,0) m³; - Limpeza de sarjeta (461,0) m, valetas (263,0) m e descidas (166,0) m; - Execução de dispositivos de drenagem: valeta em degraus (299,0) m, valeta de concreto (90,0) m, valeta vegetal (256,0) m, Executar TSS; - Dissipador de bueiro (1,0) und, Dissipador de descida (4,0) und, Desc. em degraus (56,0) m, Desc. rápida (1,0) m; - Execução de hidrossemeadura convencional e hidrossemeadura com proteção de tela vegetal; - Desm. Dest. Limpeza e estocamento, roçada manual, limpeza de camada vegetal, enleivamento, manutenção de caminho de serviço e recuperação/execução de cercas; <p>Parte das soluções adotadas para os problemas de estabilização e tratamento de erosões, estão representadas de forma ilustrativas nos desenhos: 80-DES-0800G-29-8001, 80-DES-0800G-29-8002, 80-DES-0800G-29-8003 e 80-DES-0800G-29-8004.</p>

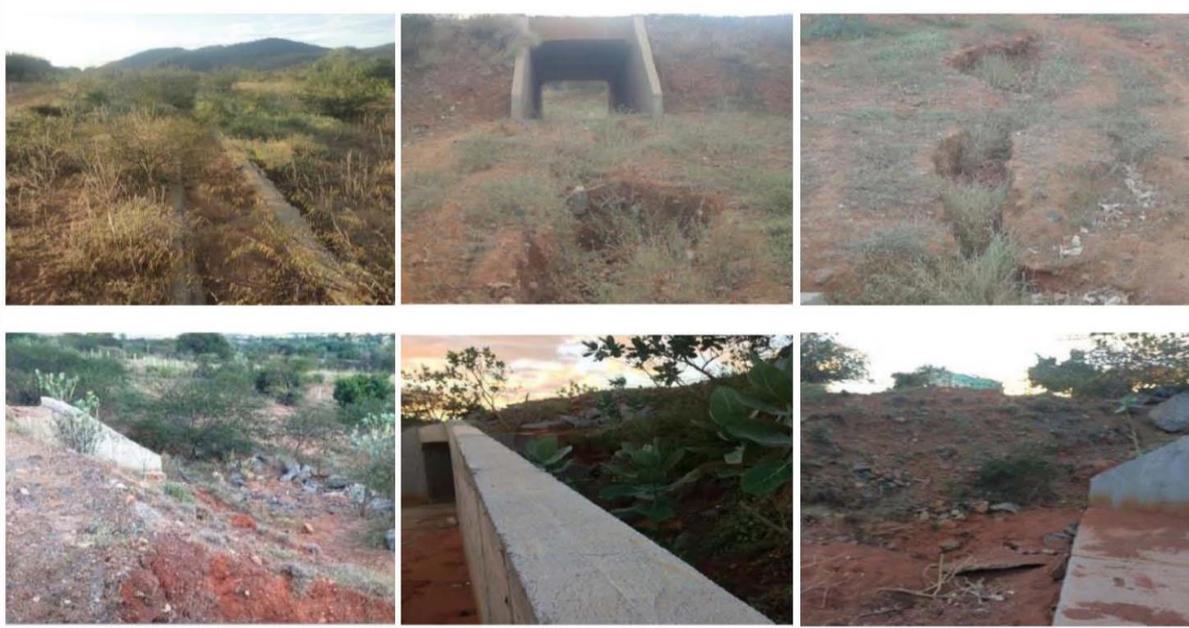
Título: Relatório de levantamento de quantitativos para manutenção Lote 4F: km 968+430 ao km 1145+885,315					Folha	Revisão
					1	0
FICHA DE VISTORIA TÉCNICA						
KM INICIAL	KM FINAL	DATA DA INSPEÇÃO	UTM	ESTE	NORTE	
1104+595	1112+095	25/04/18	23	218.833,00	8.442.954,00

F. DOMÍNIO	LADO:	CORTE :	ATERRO:			
X	LD/LE	X	X			
PROBLEMAS IDENTIFICADOS - RELATORIO						
<ul style="list-style-type: none"> - Erosões e sulcos (nos taludes de aterro/corte, entradas/saídas dos dispositivos de drenagem e OAC's, caminho de serviço, banquetas, encontro da OAE, PG); - Falta de dispositivos de drenagem (descidas d'água, dissipador); - Dispositivos de drenagem obstruídos (valeta, sarjeta, bueiro).

MEDIDAS E AÇÕES CORRETIVAS						
<ul style="list-style-type: none"> - Reconfirmação de erosões (1.214) m³; - Bate-choco (350) m², Desmonte de rocha (4) m³; - Rip-rap solo-cimento (70) m³, Solo-semente (3) m³, Enrocamento (452) m³; - Limpeza de valetas (267) m, Limpeza de bueiro (54) m³; - Execução de dispositivos de drenagem: valeta em degraus (60) m, valeta de concreto (18) m, drenagem de banquetas () m, Sarjetas (25) m, Execução de TSS; - Dissipador de descida (3) und, Desc. em degraus (10) m; - Execução de hidrossemeadura convencional e hidrossemeadura com proteção de tela vegetal ; - Desm. Dest. Limpeza e estocamento, roçada manual, limpeza de camada vegetal, enleivamento, manutenção de caminho de serviço e recuperação/execução de cercas; - Parte das soluções adotadas para os problemas de estabilização e tratamento de erosões, estão representadas de forma ilustrativas nos desenhos: 80-DES-0800G-29-8001, 80-DES-0800G-29-8002, 80-DES-0800G-29-8003 e 80-DES-0800G-29-8004.

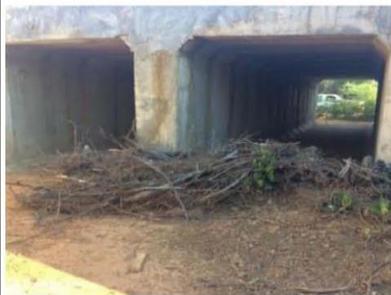
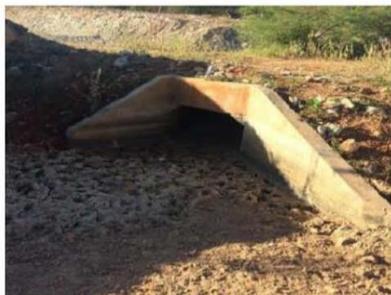
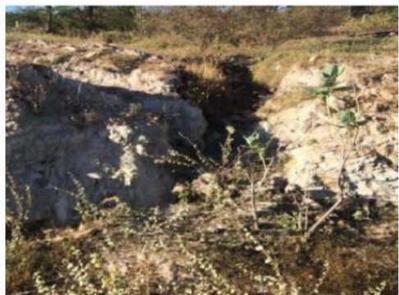
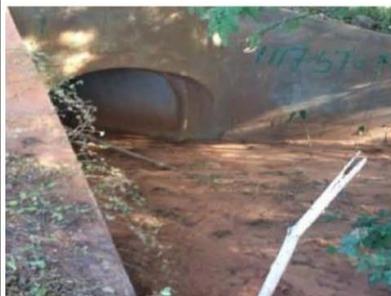
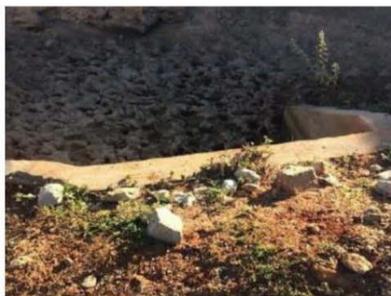
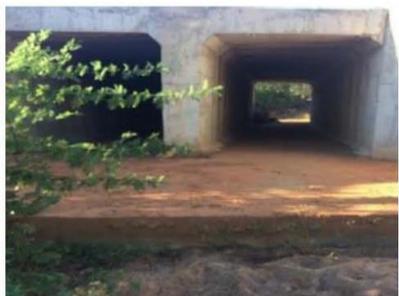
Título:					Folha	Revisão
Relatório de levantamento de quantitativos para manutenção Lote 4F: km 968+430 ao km 1145+885,315					1	0
FICHA DE VISTORIA TÉCNICA						
KM INICIAL	KM FINAL	DATA DA INSPEÇÃO	UTM	ESTE	NORTE	
1112+095	1119+595	25/04/18	24	228.309,00	8.441.705,00

F. DOMINIO	LADO:	CORTE :	ATERRO:			
X	LD/LE	X	X			
PROBLEMAS IDENTIFICADOS - RELATORIO						
<ul style="list-style-type: none"> - Erosões e sulcos (nos taludes de aterro/corte, entradas/saídas dos dispositivos de drenagem e OAC's, caminho de serviço, banquetas, encontro da OAE, PG); - Dispositivos de drenagem obstruídos (valeta, sarjeta, bueiro). 						
MEDIDAS E AÇÕES CORRETIVAS						
<ul style="list-style-type: none"> - Reconformação de erosões (60,0) m³; - Bate-choco (600,0) m², Desmonte de rocha (5,0) m³; - Enrocamento (100,0) m³; - Limpeza de valetas (3,0) m e desobstrução de bueiros (189,0) m³; - Execução de dispositivos de drenagem: valeta em degraus (50,0) m, valeta de concreto (50,0) m, Executar TSS; - Dissipador de descida (3,0) und; - Execução de hidrossemeadura convencional e hidrossemeadura com proteção de tela vegetal; - Desm. Dest. Limpeza e estocamento, roçada manual, limpeza de camada vegetal, enleivamento, manutenção de caminho de serviço e recuperação/execução de cercas; - Parte das soluções adotadas para os problemas de estabilização e tratamento de erosões, estão representadas de forma ilustrativas nos desenhos: 80-DES-0800G-29-8001, 80-DES-0800G-29-8002, 80-DES-0800G-29-8003 e 80-DES-0800G-29-8004.

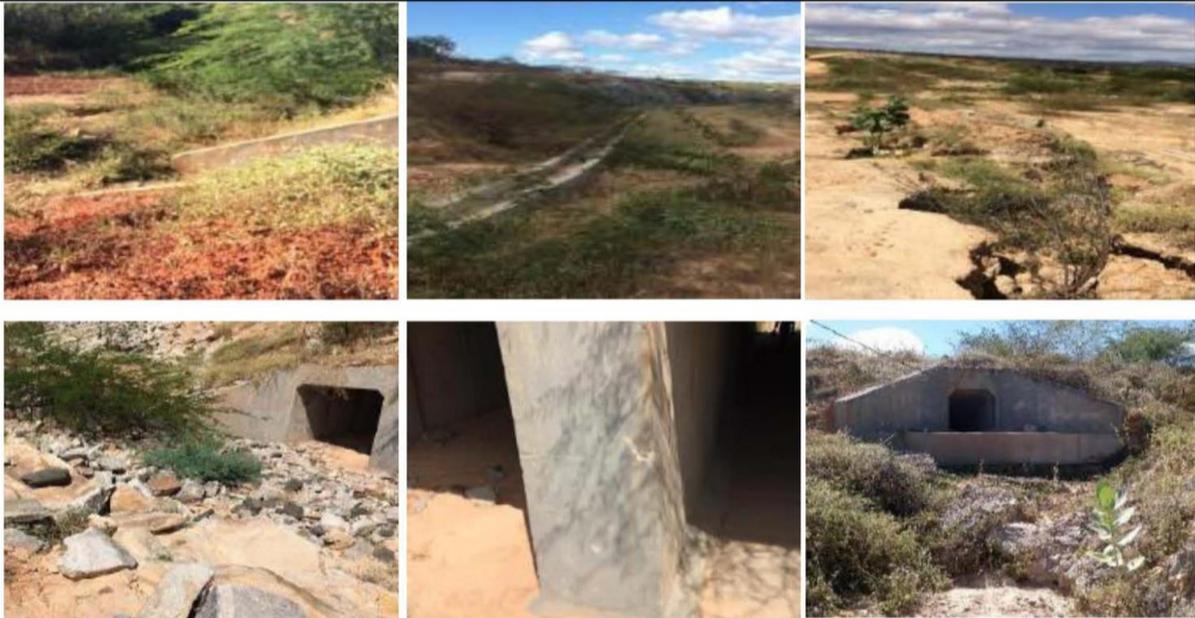
Título: Relatório de levantamento de quantitativos para manutenção Lote 4F: km 968+430 ao km 1145+885,315					Folha	Revisão
					1	0
FICHA DE VISTORIA TÉCNICA						
KM INICIAL	KM FINAL	DATA DA INSPEÇÃO	UTM	ESTE	NORTE	
1119+595	1127+095	25/04/18	23	232.028,00	8.441.746,00

F. DOMÍNIO	LADO:	CORTE :	ATERRO:			
X	LD/LE	X	X			
PROBLEMAS IDENTIFICADOS - RELATÓRIO						
<ul style="list-style-type: none"> - Erosões próximos as alas dos bueiros, nos taludes de corte/aterro, terreno natural e estrada de serviço; - Desobstrução de bueiro existente; - Dispositivos de drenagem existentes obstruídos; - Sujeira e desnivelamento da passagem em nível com a ferrovia; - Falta de dispositivos de drenagem para controle e prevenção de processos erosivos.

MEDIDAS E AÇÕES CORRETIVAS						
<ul style="list-style-type: none"> - Reconformação de erosões (1.791,0) m², bota fora (1.520,0) m²; - Bate-choco (900,0) m², Desmonte de rocha (8,0) m²; - Contenção com gabião caixa (30,0) und, Rip-rap solo-cimento (3,0) m², Solo-semente (1,0) m², Enrocamento (411,0) m²; - Limpeza de valetas (102,0) m e desobstrução de bueiro (57,0) m²; - Execução de dispositivos de drenagem: valeta em degraus (2.468,0) m, valeta de concreto (373,0) m, valeta vegetal (50,0) m, Executar TSS; - Dissipador de descida (2,0) und, Desc. rápida (6,0) m; - Execução de hidrossemeadura convencional e hidrossemeadura com proteção de tela vegetal; - Desm. Dest. Limpeza e estocamento, roçada manual, limpeza de camada vegetal, enleivamento, manutenção de caminho de serviço e recuperação/execução de cercas; <p>Parte das soluções adotadas para os problemas de estabilização e tratamento de erosões, estão representadas de forma ilustrativas nos desenhos: 80-DES-0800G-29-8001, 80-DES-0800G-29-8002, 80-DES-0800G-29-8003 e 80-DES-0800G-29-8004.</p>

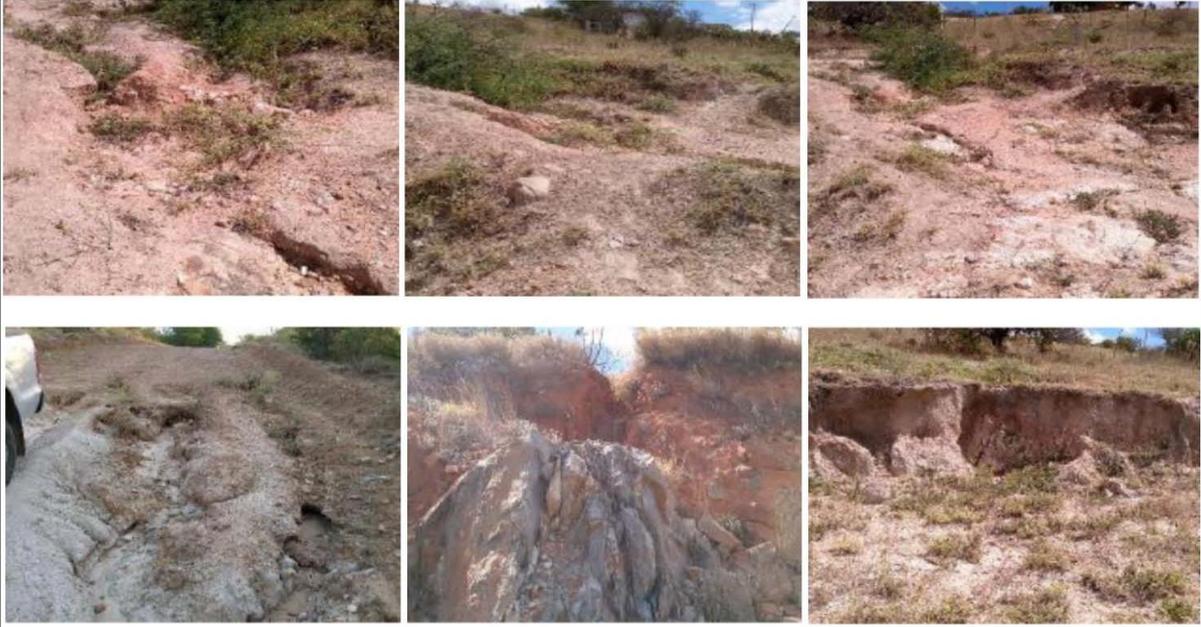
F. DOMINIO	LADO:	CORTE:	ATERRO:			
X	LD/LE	X	X			
PROBLEMAS IDENTIFICADOS - RELATÓRIO						
<ul style="list-style-type: none"> - Erosões próximas as alas dos bueiros, nos taludes de corte/aterro; - Obstrução de bueiro existente; - Sujeira e obstrução dos dispositivos de drenagem existentes.

MEDIDAS E AÇÕES CORRETIVAS						
<ul style="list-style-type: none"> - Reconformação de erosões (1.165) m³, bota fora (120) m³; - Rip-rap solo-cimento (13) m³, Enrocamento (220) m³; - Implantação de Sinalização (25) m²; - Execução de dispositivos de drenagem: valeta em degraus (1.080) m, valeta de concreto (324) m; - Dissipador de descida (3) und; - Execução de hidrossemeadura convencional e hidrossemeadura com proteção de tela vegetal; - Desm. Dest. Limpeza e estocamento, roçada manual, limpeza de camada vegetal, enleivamento, manutenção de caminho de serviço e recuperação/execução de cercas; - Parte das soluções adotadas para os problemas de estabilização e tratamento de erosões, estão representadas de forma ilustrativas nos desenhos: 80-DES-0800G-29-8001, 80-DES-0800G-29-8002, 80-DES-0800G-29-8003 e 80-DES-0800G-29-8004.

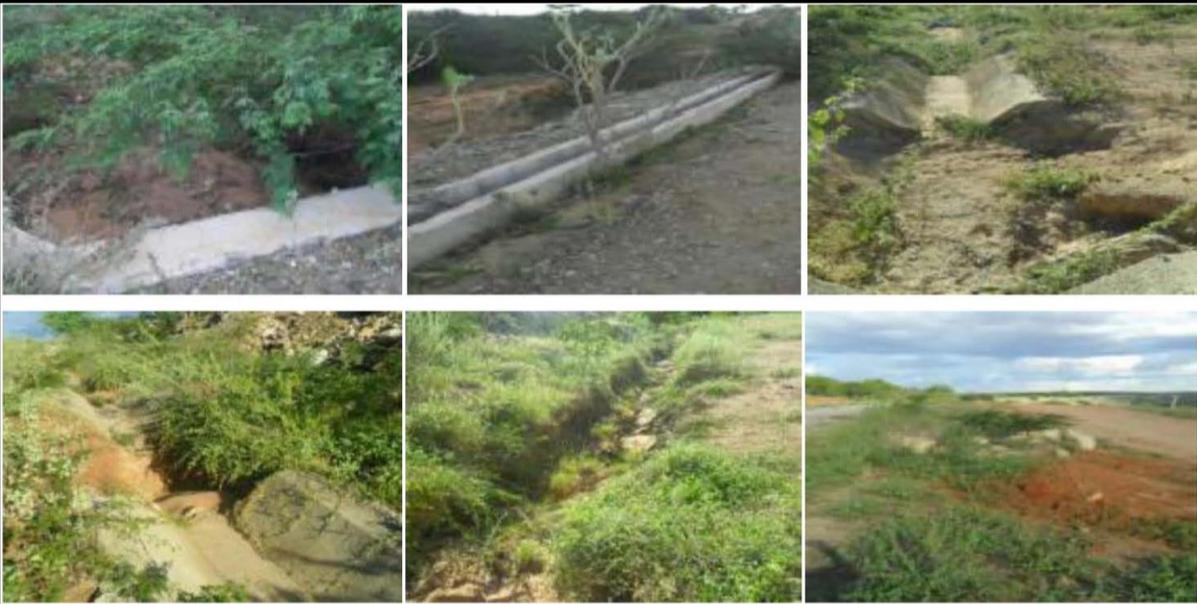
Título: Relatório de levantamento de quantitativos para manutenção Lote 4F: km 968+430 ao km 1145+885,315					Folha	Revisão
					1	0
FICHA DE VISTORIA TÉCNICA						
KM INICIAL	KM FINAL	DATA DA INSPEÇÃO	UTM	ESTE	NORTE	
1134+595	1142+095	25/04/18	23	236.045,00	8.437.732,00

F. DOMÍNIO	LADO:	CORTE :	ATERRO:			
X	LD/LE	X	X			
PROBLEMAS IDENTIFICADOS - RELATÓRIO						
<ul style="list-style-type: none"> - Erosões próximos as alas dos bueiros, nos taludes de corte/aterro, terreno natural e estrada de serviço; - Obstrução de bueiro existente; - Sujeira e obstrução dos dispositivos de drenagem superficial existentes; - Sujeira na plataforma; - Sujeira e desnivelamento da passagem em nível com a ferrovia; - Executar dispositivos de drenagem inexistente, para controle e prevenção de processos erosivos; - Descontinuidade na STV por existencia de passagem de nível; - Ponto baixo existente no corte em rocha, gerando acúmulo de água.

MEDIDAS E AÇÕES CORRETIVAS						
<ul style="list-style-type: none"> - Reconfirmação de erosões (970) m³, bota fora (160) m³; - Enrocamento (31) m³; - Implantação de Sinalização (3) m²; - Remoção de entulho (6) m³, Limpeza de sarjeta (34) m, valetas (80) m e descidas (12) m, Limpeza de bueiro (50) m³ e desobstrução (93) m³; - Execução de dispositivos de drenagem: valeta em degraus (140) m, Descida (13) m, Sarjeta (262) m, Execução de TSS; - Caixa coletora (1) und, Dissipador de descida (4) und, Desc. Bueiro Tubular (22) m; - Execução de hidrossemeadura convencional e hidrossemeadura com proteção de tela vegetal; - Desm. Dest. Limpeza e estocamento, roçada manual, limpeza de camada vegetal, enleivamento, manutenção de caminho de serviço e recuperação/execução de cercas; <p>Parte das soluções adotadas para os problemas de estabilização e tratamento de erosões, estão representadas de forma ilustrativas nos desenhos: 80-DES-0800G-29-8001, 80-DES-0800G-29-8002, 80-DES-0800G-29-8003 e 80-DES-0800G-29-8004.</p>

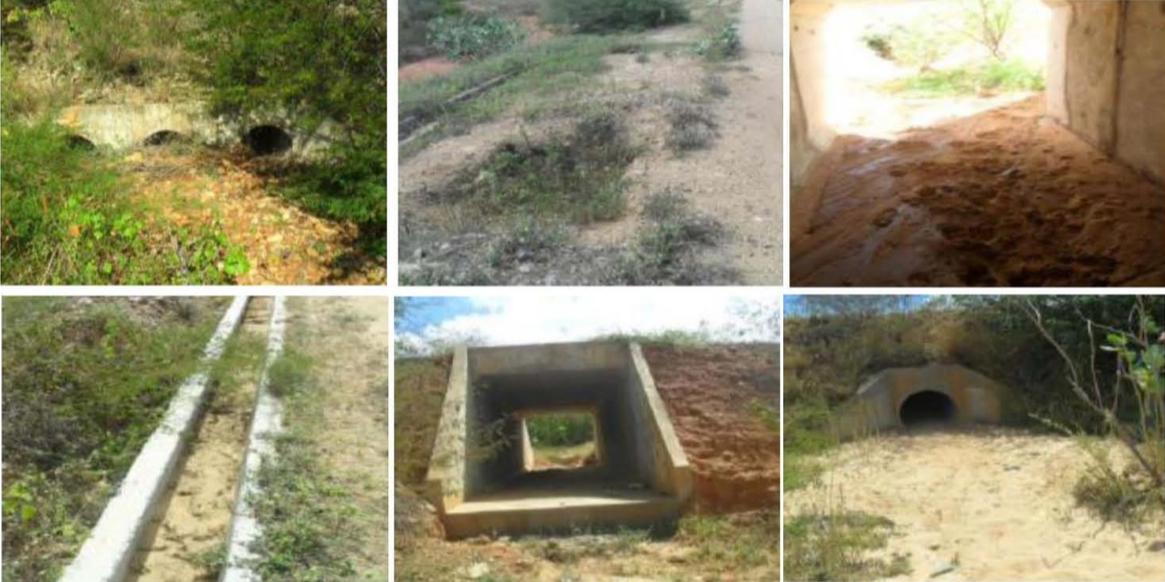
Título: Relatório de levantamento de quantitativos para manutenção Lote 4F: km 968+430 ao km 1145+885,315					Folha	Revisão
					1	0
FICHA DE VISTORIA TÉCNICA						
KM INICIAL	KM FINAL	DATA DA INSPEÇÃO	UTM	ESTE	NORTE	
1142+095	1145+886	24/04/18	24	248530,00	8438649,00

F. DOMÍNIO	LADO:	CORTE :	ATERRO:			
X	LD/LE	X	X			
PROBLEMAS IDENTIFICADOS - RELATÓRIO						
<ul style="list-style-type: none"> - Erosões próximos às alas dos bueiros, nos taludes de corte/aterro, terreno natural e estrada de serviço; - Obstrução de bueiro existente; - Sujeira e obstrução dos dispositivos de drenagem existentes; - Sujeira na plataforma; - Sujeira e desnivelamento da passagem em nível com a ferrovia; - Falta de drenagem para controle e prevenção de processos erosivos;

MEDIDAS E AÇÕES CORRETIVAS						
<ul style="list-style-type: none"> - Reconformação de erosões (582) m³, bota fora (480) m³; - Bate-choco (80) m², Desmorte de rocha (2) m²; - Rip-rap solo-cimento (7) m², Solo-semente (3) m², Enrocamento (32) m²; - Limpeza de sarjeta (96) m, descidas (35) m, Limpeza de bueiro (18) m² e desobstrução (55) m²; - Execução de dispositivos de drenagem: valeta em degraus (114) m, valeta vegetal (190) m, descida (36) m; - Caixa coletora (1) und, Dissipador de descida (3) und; - Execução de hidrossemeadura convencional e hidrossemeadura com proteção de tela vegetal ; - Desm. Dest. Limpeza e estocamento, roçada manual, limpeza de camada vegetal, enlevamento, manutenção de caminho de serviço e recuperação/execução de cercas; <p>Parte das soluções adotadas para os problemas de estabilização e tratamento de erosões, estão representadas de forma ilustrativas nos desenhos: 80-DES-0800G-29-8001, 80-DES-0800G-29-8002, 80-DES-0800G-29-8003 e 80-DES-0800G-29-8004.</p>

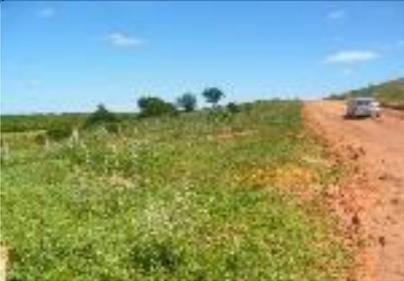
Local	Km	Lado	Coordenadas (UTM)			Tipo	Descrição da Ocorrência	Recomendação	Registro Fotográfico	Anotação
			Fuso	E	N					
Faixa de domínio	1030+400	D	23	806.709	8.434.177	Áreas Degradadas	Área usada para acampamentos e canteiros de obras provisórios.	Recuperar área com o plantio de mudas nativas.

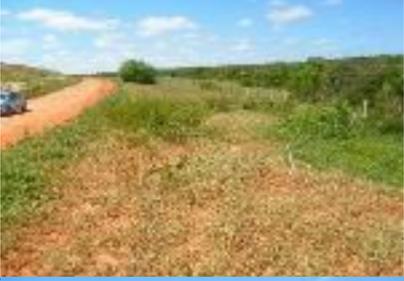
Não houve plantio no período em análise
Faixa de domínio	1031+140	D	23	806.925	8.434.850	Áreas Degradadas	Área usada para acampamentos e canteiros de obras provisórios.	Recuperar área com o plantio de mudas nativas.

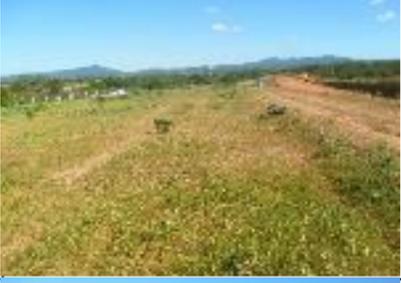
Plantio iniciado em maio de 2015.
Faixa de domínio	1052+320	E	23	821.548	8.443.420	Áreas Degradadas	Acesso para construção de bueiros.	Recuperar área com o plantio de mudas nativas.

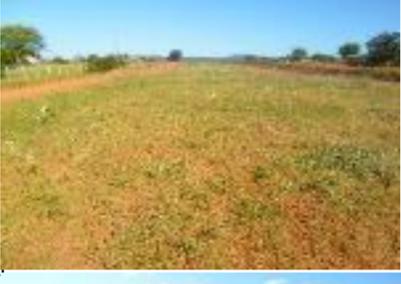
Plantio iniciado em maio de 2015.
Faixa de domínio	1055+000	E	23	823.610	8.441.912	Áreas Degradadas	Caixas de empréstimo e bota-foras.	Recuperar área com o plantio de mudas nativas.

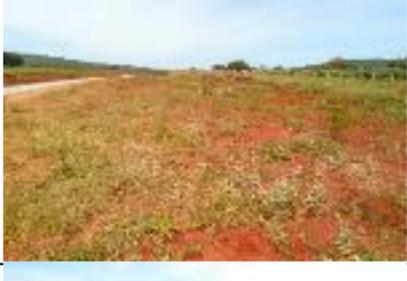
Plantio realizado em março de 2015.
Faixa de domínio	1064+040	E	24	183.212	8.443.954	Áreas Degradadas	Área usada para extração de material de construção.	Recuperar área com o plantio de mudas nativas.
